# 9 施工計画

## 崩落法面の風化浸食防止対策

株式会社倉品組

- (1) 工事名：令和元年度 災害対策等緊急工事
- (2) 発注者：長野県大町建設事務所
- (3) 工事場所：(一) 金熊川 大町市 美麻川下  
1 工区
- (4) 工期：令和2年2月14日～  
令和3年3月29日

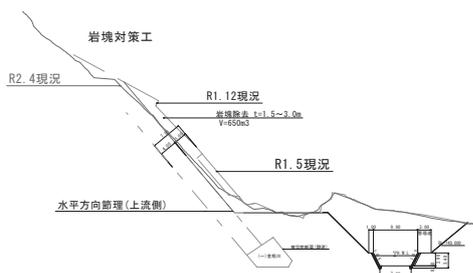
図-1 (現場着工時崩落断面)

起工測量の結果、崩壊法面の不安定岩塊は当初計画していた掘削ラインまで崩落が進行し(図-1)、更に法面には上下流・水平方向に亀裂が確認され2次崩落の危険性もあった。また崩壊面の風化が極めて速く、風化した露岩部は常時小落石が発生していた。よって、法面下での護岸工施工時の安全性を確保するため法面の不安定岩塊の風化浸食防止対策を早急に行う必要があった。

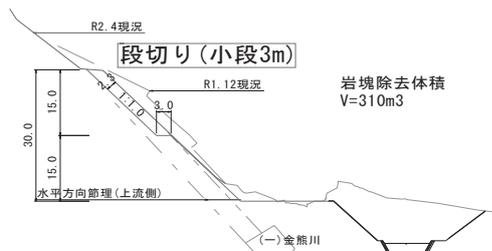
図-2 (段切り(小段設置))

他の案は維持管理、景観・環境には優れるが工事費が高くなり用地買収も必要となる。第1案は風化した表層からの小落石の防止は可能であり、施工中の安全確保を目的とするならば許容される工法であると判断した。次の問題は被覆する法面表面を如何に整えるかであった。当初不安定岩塊と見ていたオーバーハング部分（表層3m）は着工時には既に自然崩落していたが、崩落面の上下流には水平亀裂が確認されており不安定な状況に変わりなかった。施工可能な安定した斜面状態を形成するため、①表層風化部分を除去（法面整形）②崩落面を段切りし中間に小段を設ける③周辺岩盤より突出する岩塊（突部）の全てを除去する、を検討した結果、②法面中段に小段を設ける段切り（図-2）を行う事に決定した。

小段設置により下部斜面の負担が軽減し、大きな崩落の危険性や上部の落下物が抑制される他、景観上も安定感が向上、早期の緑化が期待できた。小段の設置は「道路土工切土工・斜面安定工指針 長大法面となる場合」を参考に、幅3m（最小値）、位置は中段とした。不安定岩塊除去には非火薬剤を使用（1次破碎）し、発破の際には事前に周辺住民に回覧文書で説明すると共に発破時間報告看板（図-3）を設置、発破時間を掲示して周知に努め、地元住民への安全も配慮して作業を進めた。

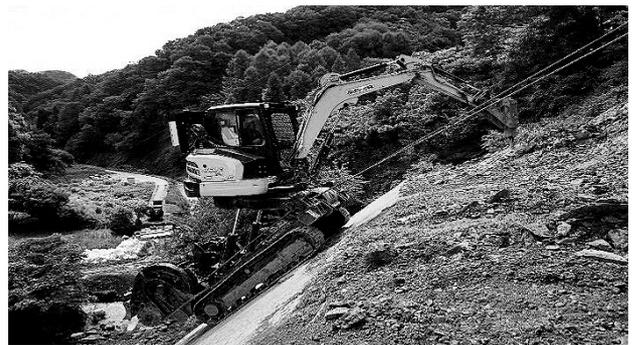
図-4 (ワイヤー架設にて不安定岩塊除去)

その後、法面上部の立木を利用してアンカーをとり、断崖掘削機（図-4）にて崩落岩塊ブレイカー掘削（2次破碎）を行って不安定岩塊を除去し、小段の設置が完了、法面整形後特殊配合モルタル工により被覆を行い法面の安定化と浸食防止を行った。こうして法面下部の作業の安全が確保された状況下で護岸工の施工が進み、無事故で竣工できた。
