17 施工計画

現道のトンネル補修工事

宮崎県土木施工管理技士会
日新興業株式会社
土木部 次長
佐藤 宗近

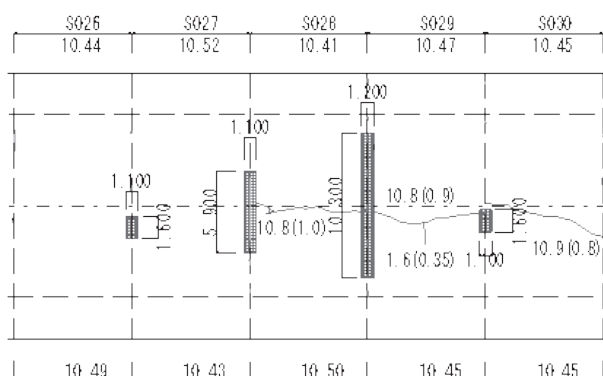
図-1 対策工展開図

本工事は、北川町下赤地区で経年劣化によるトンネル壁面のひび割れ補修及び、FRPメッシュシートによるはく落対策を行うものであった。

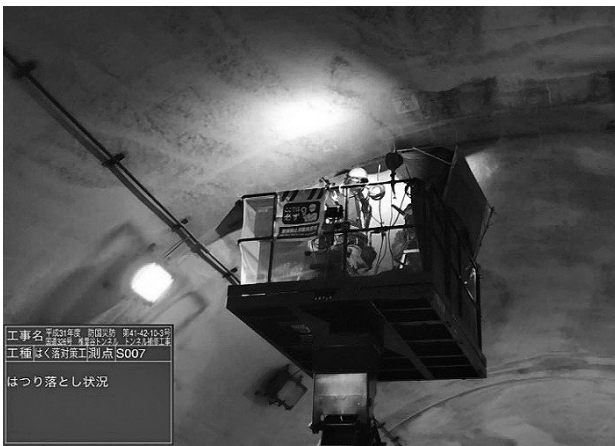
図-2 はつり落とし状況

壁面の浮き、はく離箇所をはつり落とす際にコンクリート殻が飛散して作業員や誘導員、通行車両に当たるおそれがあった。

1. はつり作業は、高所作業車のゴンドラ部をネットとブルーシートで囲いコンクリート殻の飛散が無い様にして行った。

2. はつり作業時に車両の通行がある場合は、交通誘導員の笛の合図で一旦作業を停めた。また飛び散った殻は、下にいる合図者（高所作業車の運転手兼任）が、その都度片づけを行ったので飛散しての事故、苦情もなかった。
