21 施工計画

耐震補強工事における アンカーボルトの計測・施工

株式会社 IHI インフラシステム

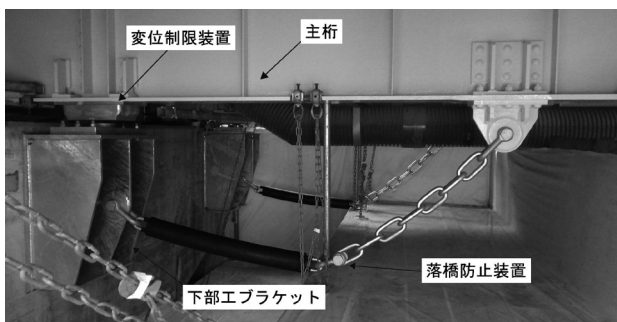
本工事は、徳島河川国道事務所管内の国道32号大川橋において、橋梁耐震補強を行うものである。本橋は昭和41年に竣工した鋼10径間単純三主桁橋であり、竣工時はすべてタイプA支承であったが、一部の橋脚では過去工事にてタイプB支承への交換が完了している。本工事では、大川橋のA1橋台～P7橋脚において、平成24年道路橋示方書の耐震基準を満たすため、タイプA支承部への変位制限装置の増設、各支点部への落橋防止装置の設置、および支点部付近の腐食箇所への当て板補修を行った。図-1に補強後のP4橋脚を示す。

図-1 補強後のP4橋脚

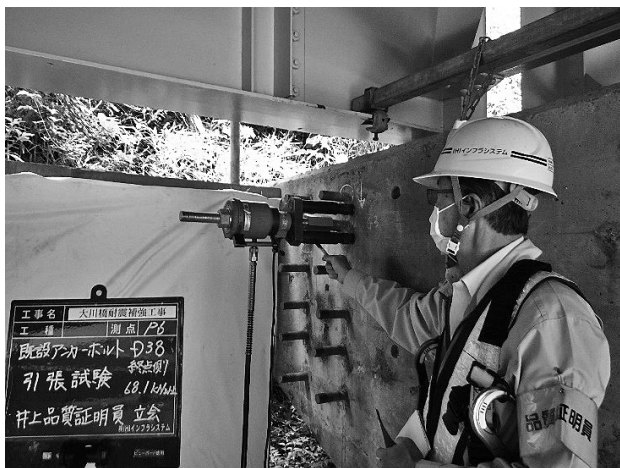
を再利用して新設下部工ブラケットを設置する方針に変更した。既設アンカーボルトを再利用するにあたり、その健全性を確認するため、アンカーボルトすべてに対してUT試験により根入れ長を測定し、さらにその中で橋台・橋脚の起点側・終点側ごとに最も短いアンカーボルトに対して引張試験を行い（図-2）設計上必要な引き抜き耐力を有していることを確認した。また、既設アンカーボルトの中には鉄筋の節が外まで露出しているものがあり、下部工ブラケットのベースプレート孔径が当初設計のままでは鉄筋の節と干渉して設置できない懸念があった。そのため、ベースプレート孔をすべて拡大孔とし、また既設アンカーボルトとベースプレート孔の隙間に強度の保証されたシール材を充てんすることで、既設アンカーボルトの節の露出の有無にかかわらず一様にせん断力を伝達できるようにした。既設アンカーボルトを再利用したことで、新設アンカーボルトの本数を大幅に削減し、施工の手間を減らすことができた。

図-2 既設アンカーボルト引張試験
