長大橋吊り橋における支承取替の設計及び施工

日本橋梁建設土木施工管理技士会
株式会社 IHI インフラシステム

- (1) 工事名：関門橋中央径間下関側北補剛桁補修工事
- (2) 発注者：西日本高速道路株式会社九州支社
- (3) 工事場所：山口県下関市棕野町～福岡県北九州市門司区
- (4) 工期：令和元年6月1日～令和4年4月30日

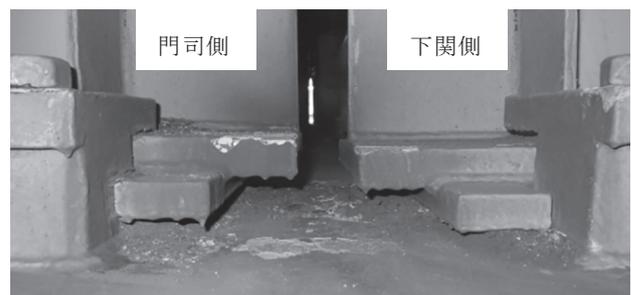
既設支承の経年の摩耗による支承高の変化が確認され、掛け違い部(図-1)では、門司側と下関側の支承で相対高さが建設時計画値と異なっている箇所も見られた。また、直上の伸縮装置は路面に段差も生じており、現場実測結果による支承高さの調整も必要であった。コンベックスによる現地計測を行うと、既設支承の塗料垂れ、掛け違い部では、車両通行時の振動により、縦桁が振動し、精度よく計測することが困難であった。そのため、計測方法について検討を行った。

図-1 既設支承(掛け違い部)

全支承において、コンベックスを用いてソールプレート下面から床トラス上面との距離を計測した。計測する際、塗装の垂れをハンマーにより落とし、計測しやすいように工夫した。縦断勾配に合わせて、下沓にテーパー加工するため、マグネット付きデジタル水平器を使用し、縦桁下フランジの水平度を計測し、既設図面との整合性を確認した。

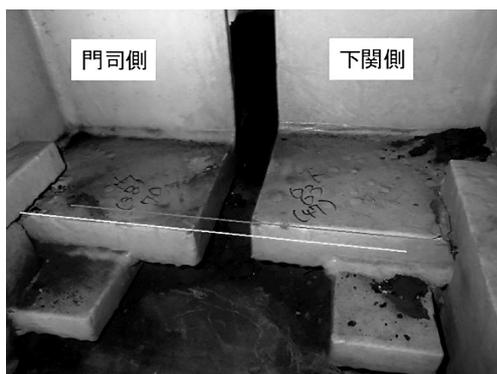
(2)の計測の際に、掛け違い部において、本来であれば、門司側が縦断勾配分高い計測結果が得られるにもかかわらず、計測結果が下関側の方が高くなる(図-2)事象が確認され原因追究と対策検討にも苦慮した。

図-2 掛け違い部高低差逆転箇所

(2)コンベックスで計測した掛け違い部では下関側、門司側の高低差が逆転している箇所が存

在した。また、掛け違い部では2(2)で述べた振動が発生する。それによる計測誤差の可能性を踏まえ、より精度良く計測するために、床トラスにレーザー墨出し器を設置し、縦桁ウェブ面に水平基準線を設け、縦桁ウェブ中心から水平基準線の距離を計測、下関側と門司側の支承高さの相対高さを計測した(図-3)。その結果コンベックスで計測した傾向と同じ高低差が分かっていた。そのため、支承設計では門司側の支承を縦断勾配に合わせて、下沓を高くした。

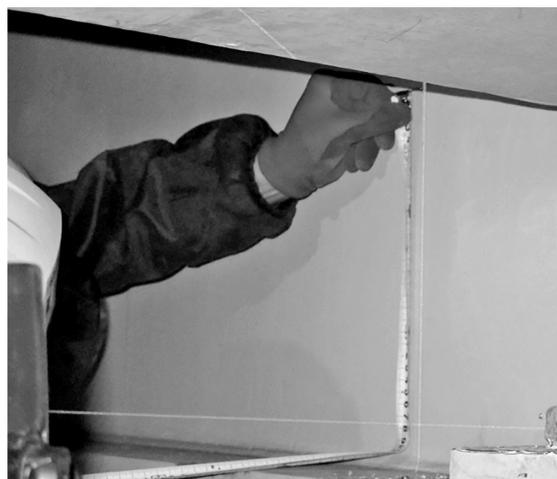
図-3 レーザー墨出し器を用いた計測の様子
