建設後 90 年以上が経過した 鋼トラス橋の耐震補強工事

- (1) 工事名：令和2-3年度 国道33号
仁淀川橋耐震補強（その4）工事
- (2) 発注者：国道交通省 四国地方整備局
土佐国道事務所
- (3) 工事場所：高知県吾川群いの町羽根～波川
- (4) 工期：令和3年3月25日～
令和4年3月10日
- (5) 構造形式：下路式鋼単純ワーレントラス橋

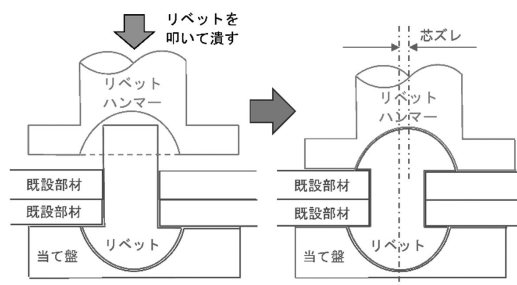
図-2 リベット継手施工時における芯ズレ概念図

- (1) 本工事の施工条件として、地域経済の物流や近隣住民らの生活道路として、重要な路線となっていることから、道路利用者や経済活動へ与える影響を最小限に抑える必要があった。
- (2) 本橋では、部材の連結には、現場で熱したリベットを連結孔に挿入し、叩いて潰し、かしめる施工方法であるため、図-2に示すとおり、連結孔中心とリベット頭部で芯ズレが生じやすい欠点を有するリベット継手が用いられていた。

- (1) 片側交互通行の規制形態に合わせた補強部材の分割化および取替え方法の検討を行った。
- (2) 本工事で取替えが必要となる全ての既設リベットをあらかじめ高力六角ボルトに取替えて、ボルト間隔を実測し、製作部材に反映することで、現地施工精度の向上を図った。
- (3) 各種部材に対する施工の工夫
