被災石橋修復における輪石解体・復元について

本稿では平成28年熊本地震により被災した市指定文化財鴨籠橋（かもこぼし）の災害復旧工事を例に、石橋修復で特に難しい輪石解体・復元について報告する。

- (1) 工事名：鴨籠橋災害復旧工事
- (2) 発注者：熊本県宇城市 宇城市教育委員会
- (3) 工事場所：宇城市不知火町長崎地内

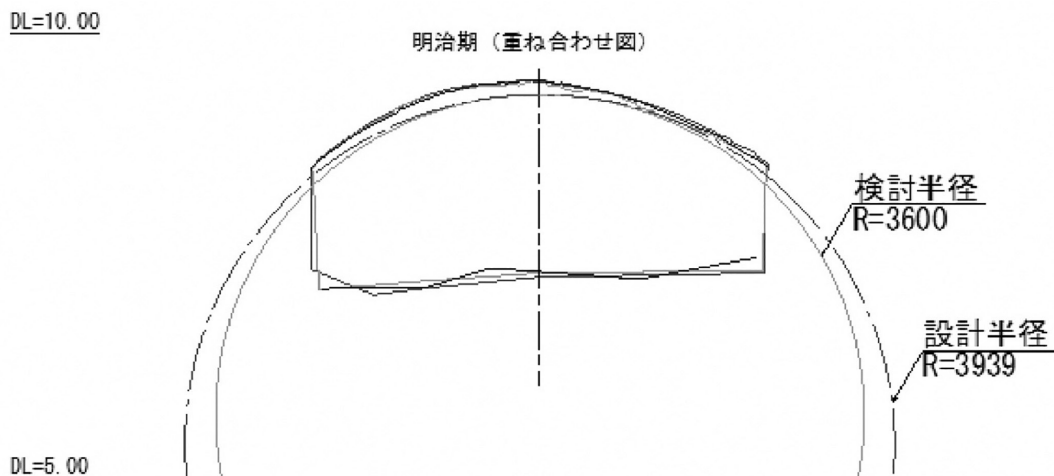
図-2 支保工半径の検討

輪石の横断測量図（アーチ形状CADデータ）に可変の正円を重ね、上・中・下流部の輪石基礎に影響しない最適な支保工半径の検討を行った。設計支保工半径は $R=3939\text{mm}$ であったが、 $R=3600\text{mm}$ で作成する事により輪石基礎に干渉せず、かつ輪石の大部分を支保できる事をシミュレーションにより確認した。シミュレーション結果を図-2に示す。

解体・復元を想定した場合、支保工断面が小さくなる事により、支保工と輪石の隙間が大きくなり、均一なジャッキアップが出来ない事が予測されたが、調整用の木材を適切に配置する事により対処できると判断されたため、監督員と協議を行い、支保工構造を変更した。結果、輪石解体・復元を行うこととなったが、輪石基礎部へ影響する事なく復元する事ができた。

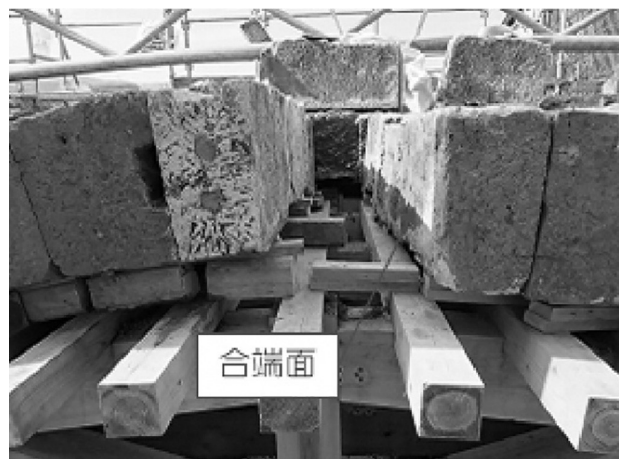
図-3 輪石組み1回目（下流側）

輪石補強完了後、支保工に偏圧が生じないように左右岸均等に1回目の輪石組みを行った。図-3に示すように、1回目の輪石組みでは、要石寸法より20mm程度空き寸法が小さく要石が入らなかった。また左右岸1列目の段差が5cmほど生じたが、測量の結果アーチ形状は正円に近づいたため、矯正方針は妥当と判断し微調整を繰り返す事とした。2回目の輪石組みを図-4に示す。しかし、輪石組み4回目に矯正困難な課題が発見された。

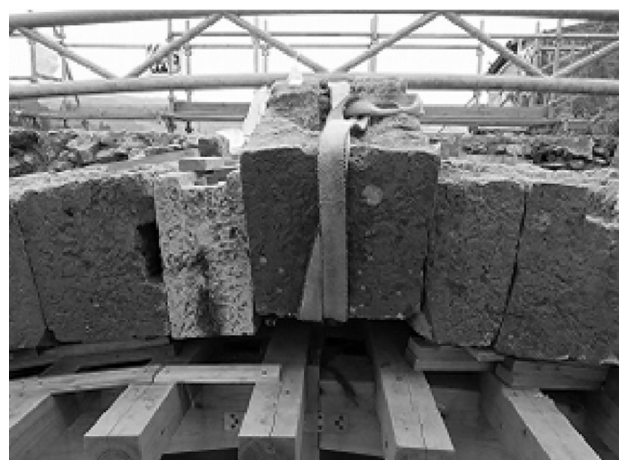
図-4 輪石組み2回目（下流側）

創建時もしくは経年変化、あるいは地震時なのか特定は困難であるが、合端面に隙間があって輪石が折れた事により、上下の合端が程よく馴染んでいた。それらの輪石を補強した事により直線的になって馴染まず、上部の輪石にズレが伝播したと推測された。

既存輪石を削って調整する事は原則禁止である。他の既存輪石に伝播し、全ての輪石が噛合わなくなる。仮に1箇所でも削って調整した場合、全てを調整する事になり、違ったアーチ形状となる可能性さえある。さらに壁石との噛合わせまで食い違い、文化財としての価値を失う危険に発展する。しかし、これまでの経験により予測されていた事であり、予め対策について協議を行っていた事から、輪石合端面の微加工（数ミリ）を行った。ただし、これは、十分な仮組み・調査測量を行った結果からの判断であり、また経験および確かな技術に基づいたものであり、慎重に実施するべきものである。

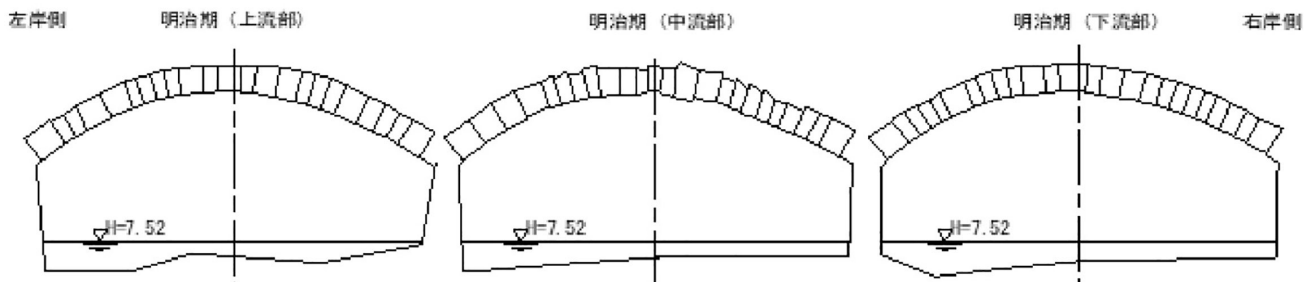
図-5 復元前の輪石形状

しかし、施工開始時に、石橋の現況測量を行った結果、明治期の輪石は上・中・下流部とも大きな変位が見られ、特に右岸中央部の落ち込みは著しかった。CADにより輪石浮揚をシミュレーションしたが、支保工が左右岸均等に当たらないため無理に浮揚を行うと、動いてはいけない輪石基礎（輪石最下段）まで浮揚してしまう可能性が極めて高い。輪石基礎部は石橋の要であり、位置移動等により安定性（安全性）を欠く恐れが大きい。そのため、輪石浮揚による矯正は困難と考えられ、支保工半径、構造、寸法の見直し、および解体・復元を考慮した計画が必要となった。

輪石より上部の解体を行い、輪石洗浄を行った結果、石材の損傷が多数あり、またアーチ変形も著しかった。特に輪石中央部は、流用材と考えられるホゾ・ホゾ穴がある断面の小さな輪石が連続して組まれており、割れ等が集中していた。

測量データを図面化し、机上によるシミュレーションから、左岸側の1から9列を数ミリ程度下面方向に位置移動し、全体的に右岸側へ矯正する方針を定めた。

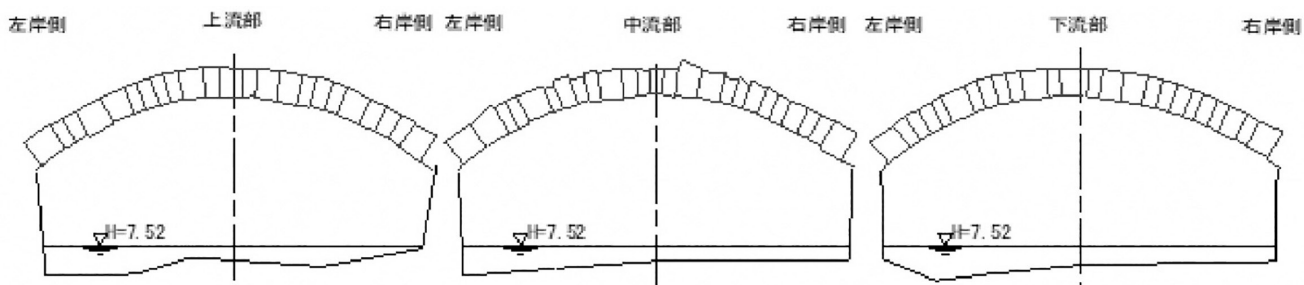
図-6 復元後の輪石形状

結果、右岸側中央部の落ち込みは最大13cm程矯正され、アーチ形状を正円に近づけさせる事ができた。図-5に復元前の輪石形状を、図-6に復元後の輪石形状を示す。また、復元後の明治期の輪石を図-7に示す。
