海上における鋼管矢板締切内の水替え量低減対策について

株式会社大本組

当工事は、「離島架橋による地場産業の活性化を目指した安心・安全な基盤づくり」事業として、土庄町沖之島と小豆島を結ぶ沖之島架橋計画のうち、小豆島側の橋梁下部工を施工するものである(図-1)。

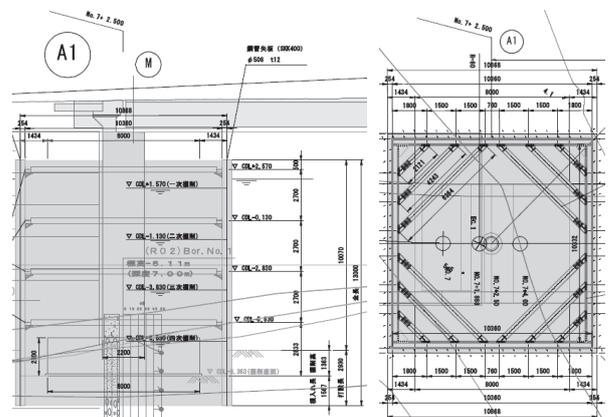
図-2 仮締切工計画図 (MJP工法)

本工事では海上で橋台を構築するため、直近の堤防から仮栈橋工を施工し、仮締切工としては止水性の高いマイクロジョイントパイル工法(以下MJP工法)を採用した(図-2)。また、本工事で打設する鋼管矢板の根入れ部分が硬質な砂岩～礫岩であり、打設精度が止水性に直結することから、入念な施工管理を行い高い精度で締切工を施工した。しかしながら、鋼管矢板の打設を完了し

締切を閉合した後も締切内の水位が外部の潮位と連動していることを確認した。そのため、締切の内外で海水が流入・流出を繰り返していると推測され、A1橋台の施工に必要な水替え量が膨大となり、施工困難になることが予想された。そこで水位測定データ(-表-)を元に推定したところ、この時点で $3.2\text{m}^3/\text{min}$ と大量の水替えが想定され、さらに水替えを進めることで流入水の流動距離が短くなることから見かけの透水係数が増大し水替え量は増加して、施工中の安全性が確保できないことが確認された。

この漏水の原因を推定するため潜水調査を実施したが、鋼管矢板セクション部には隙間が確認されず、根入れ部以深の鋼管矢板下端からの漏水である可能性が高まった。今回の施工では根入れ地盤が硬質であることから、打設にダウンザホールハンマ工法を用いたが、掘削先端のビットヘッドは鋼管矢板径よりも約15mm大きいため、わずかに余掘りが発生している。今回の水位変動はこの隙間を水みちとして生じているものと推測された。

①鋼管矢板長さの延長、②締切内部底部に押さえコンクリートの打設、③鋼管矢板根入れ部への止水注入、などが考えられる。本工事では、鋼管矢板の根入れ部分および締切内の地盤が硬質で、①の鋼管矢板の延長や②締切内部の掘削には大幅な工期の延伸と工事費の増大が懸念されることから、本工事では③鋼管矢板根入れ部の余掘り部に薬液注入する対策を選定した。なお、対策工の実施に当たっては、排水処理設備の能力にも留意し、水替え量が増大した時の対応として先行して施工したA2橋台締切を利用するなど、環境対策に十分配慮した(図-3)。

対策工の完了後、山留2段目下1mまで水替えした状態で水位変動を観測し最終的に想定される水替え量を算出したところ、 $0.6\text{m}^3/\text{min}$ と対策前の $3.2\text{m}^3/\text{min}$ から大幅に低減しており、対策工の効果が確認された。この結果を元にA1橋台の施工を進め、実際の水替え量は想定の範囲内で収まり、安全かつ環境負荷を最小限に抑えながら工事を完了することができた。
