## 不安定法面下における安全対策

本工事は路肩の崩落により通行止めとなった、迂回路のない県道の災害復旧工事である。

- (1) 工事名：令和4年度 県単道路橋梁維持  
(災害関連) 工事
- (2) 発注者：長野県大町建設事務所
- (3) 工事場所：(一) 小島信濃木崎 (停) 線  
大町市 土口橋
- (4) 工期：令和5年3月1日～  
令和5年10月16日

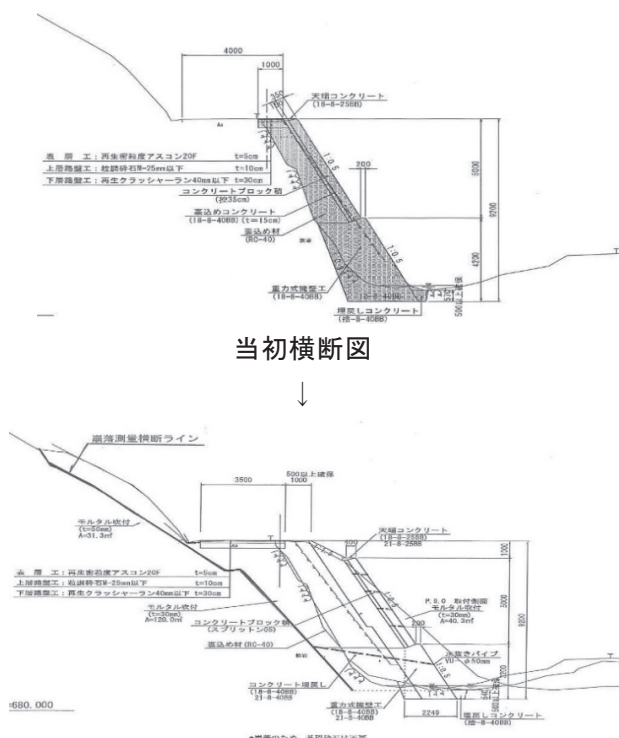
図-1 変更横断面図 L=1.5m河川側移動

5月の豪雨後に発生した道路山側の法面崩落について、排土除去後に地山の土質を調査した結果、非常に脆い風化岩であることが確認された。この崩落以前より掘削面からの湧水は見られており、下方の土側溝等に集水し排水を行っていたが、降雨が重なることで今後も崩落する可能性はあるため、施工中の安全性を考慮して山側法面にモルタル吹付工( $t=50\text{mm}$ )を実施することとした。また地質的にもこれ以上の地山掘削は更なる崩落

の恐れがあるので、地山への影響を避けた工法が望ましいとする協議の結果、復旧構造物を河川側にL=1.5m移動する設計となった。不安定地山からの距離をとることで、構造物背面施工時の崩落からの危険性を低減させた（図-1）。

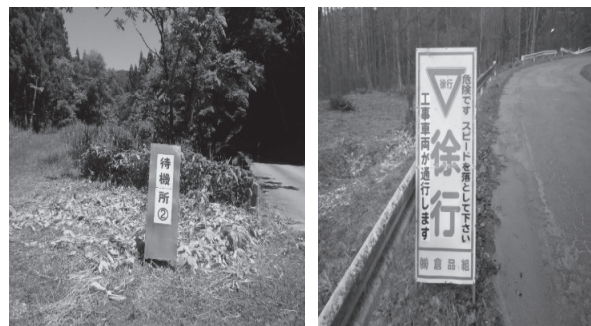
図-4 搬入路脇待避所・徐行励行看板設置

工事車両が通行する道路については、幅員が狭いこと（W=3.0～3.5m）、迂回路がないこと、カーブが多く見通しが悪いことなどの問題点があり、特に大型車の入れ違いが困難であることは安全面その他作業効率の面でも課題となった。交通量は多くないので、対向車と遭遇した際に確実に接触を

避けられれば車両の衝突事故は防止できるので、現場までの道路脇に地元の了解を得て待避所を複数設置した（図-4）。また特に見通しの悪いカーブの手前に徐行看板を設置し、運転手への注意喚起を促した。
