# 48 その他

## 防舷材設置工事での実施事例

本工事は、宮城県仙台市にある仙台港のふ頭に設置してある防舷材が経年劣化などにより耐力不足や海中への落下している物や損傷が激しい部材があり防舷材としての機能を果たすことができなくなったため停泊する船舶の停泊時の安全確保のため交換工事として発注されたものであった。

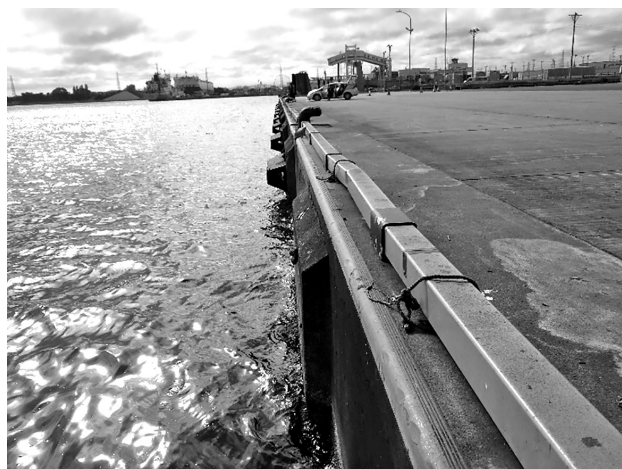
図-1 現場施工前状況

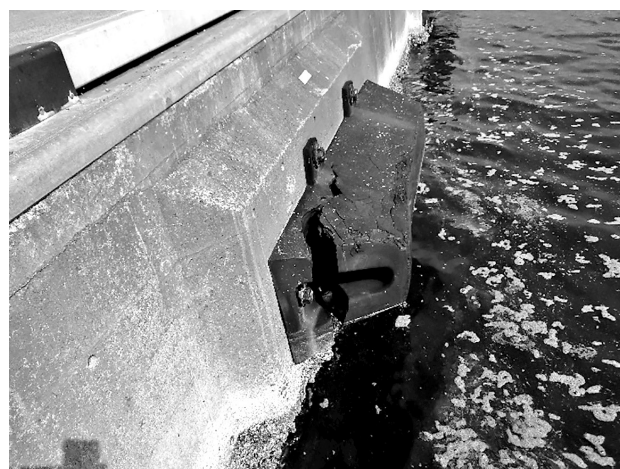
今回の施工事例は、仙台港の中野ふ頭における防舷材の設置工事であった。仙台港は名古屋、苫小牧方面に向かうフェリーをはじめとして大型の貨物船が往来する港であった。接岸する船舶の安全を確保するために防舷材が設置してあったのだが、防舷材はゴム製品であるため経年劣化で損傷や海中への落下があり船舶および荷役の港湾業者から早急な設置が望まれていた。

図-2 既設防舷材の劣化状況（撤去が必要）

な足場を計画することが必要であった。劣化した防舷材を撤去後に再設置するのだが、決められた位置に設置するためには以前打ち込んであったアンカーとの干渉を避けなければならなかった。

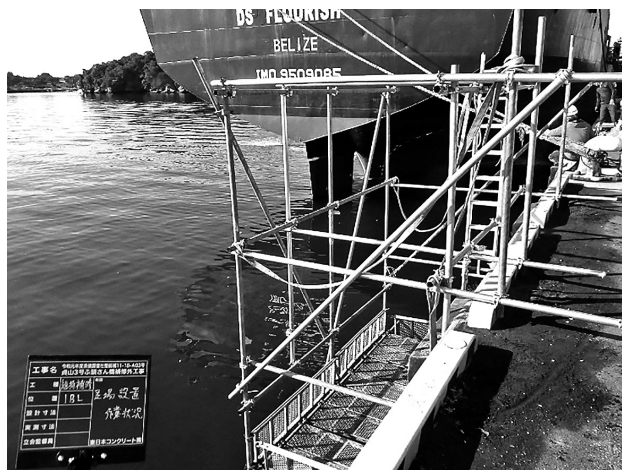
図-3 簡易足場設置状況

発注者と打ち合わせを重ねていく中で気づいたことであったが、港湾業者には彼等独特のルールがあり毎週木曜日に港湾事務所にてバス会議を開催し翌週の接岸予定を決定するのであった。毎週会議に参加してはみたものの港湾業者も自社の作業を優先するあまり私たちの入り込む余地はなかった。しかし、港湾業者も防舷材の設置を早急に望んでいたため1か月後には協力してくれることになり工事が動き出したのであった。足場の設置は施工が1基一日であるため簡単に組み立てられ簡単に撤去解体が可能な構造とする必要があった。単管パイプを使用し岸壁の車止めを利用して簡易足場を岸壁に固定し作業を行った。

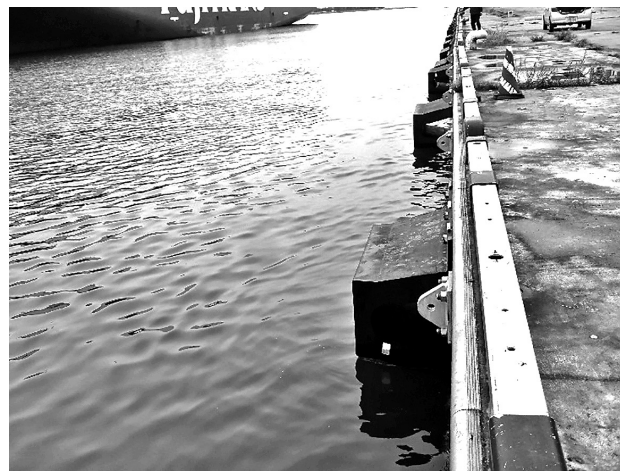
図-4 防舷材設置完了

既設防舷材撤去後、アンカー削孔位置を決定しなければならないのだが、既設アンカーが1か所だけでなく数か所設置してある場所もあり削孔位置の決定には時間を要した。幸いなことに防舷材設置位置に関しては台座コンクリート上なら横方向に制限がないことから既設アンカーとの干渉を考慮して設置位置を決定することが可能であった。
