## 水道管修繕工事での事例

東日本コンクリート株式会社

本工事は、宮城県仙台市太白区大野田の一級河川名取川に架かる太白大橋に添加してある水道管の修繕工事であった。現場は橋長が626mと長いうえに仙台市南部と中心部を結ぶ県道258号線の非常に交通量の多い場所であった。

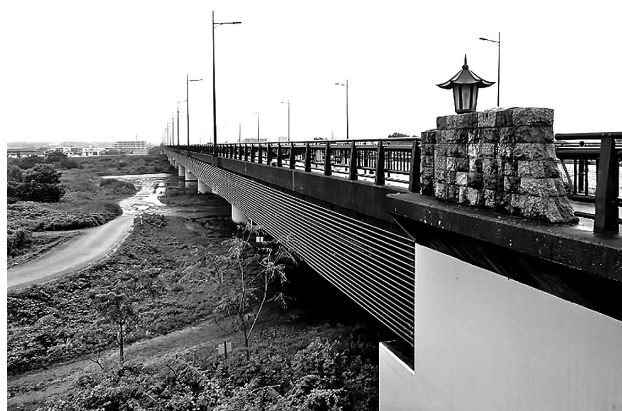
図-1 現場施工前状況

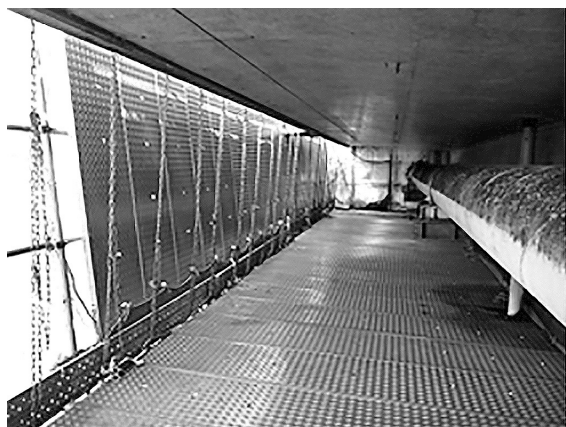
図-2 足場組立全景 (SKパネルによる養生)

- (1) 足場の組立作業中は、組立箇所を立ち入り禁止とすることで対応したが、組立完了後は開放する必要があったため、足場の防護に関して、従来の板張り防護ではなく、SKパネルを用いて防護することとした。SKパネルを使用したことで隙間のない確実な防護を行うことができ、第三者災害防止に有効な選択であったと言える。

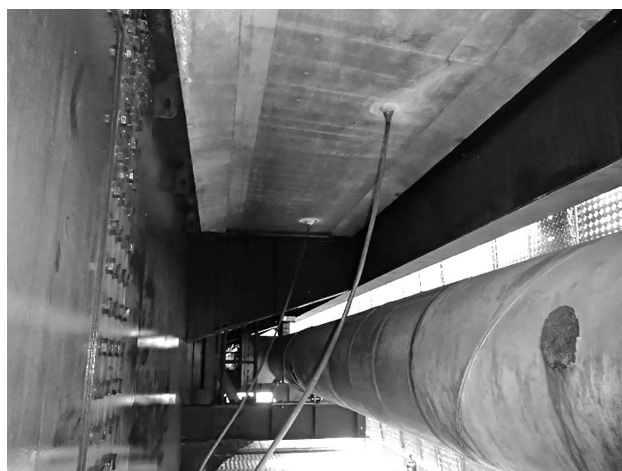
図-3 床版導水パイプ設置状況

- (2) FRPシートを施工するためには、コンクリート表面が乾燥していることが不可欠である。現場を確認すると漏水箇所が数か所ありそこから水がしみ出して床版を濡らしている状態であった。そこで漏水箇所に導水管を設置し、床版の漏水による水分のしみ出しを防止してからFRPシートを施工した。

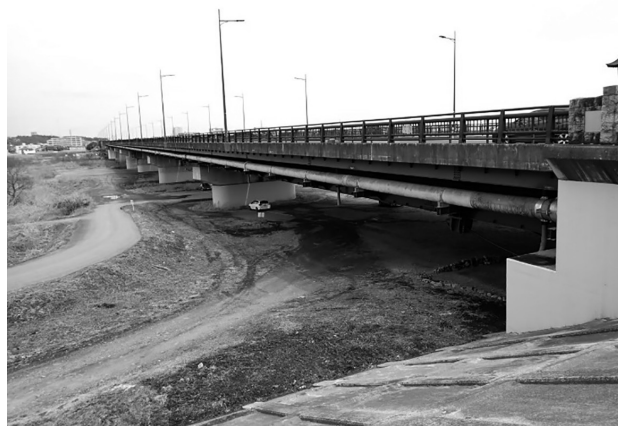
図-4 現場施工完了全景
