橋梁補修工事における事例

東日本コンクリート株式会社

本工事は、宮城県仙台市宮城野区蒲生の七北田川に架かる高砂橋の補修工事であった。作業内容は、橋面舗装切削打ち換え、地覆、高欄工及び足場組立て床版補修を行うことがメインであった。

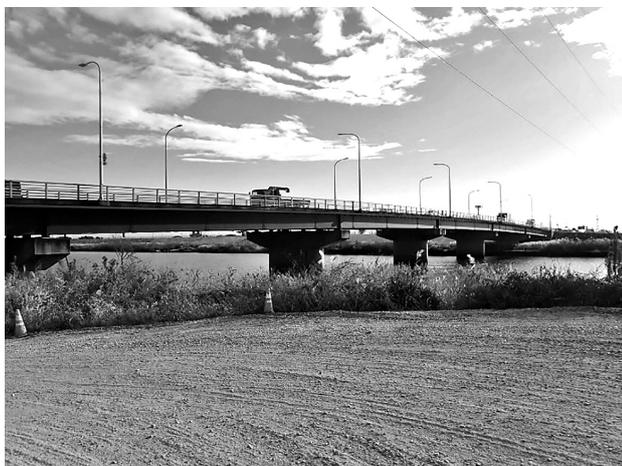
図-1 現場施工前状況

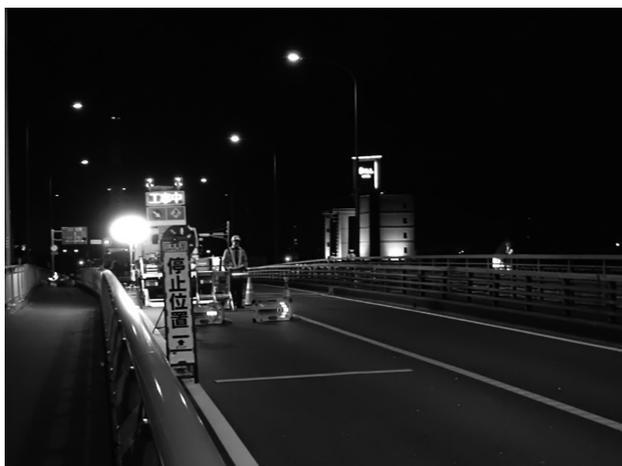
図-2 夜間交通規制作業状況

交通量の多さに着目した場合、とても日中の作業は無理と判断し、夜間（22：00～5：00）に作業を行うこととした。しかし夜間と言え、交通量は多く、しかも現場は信号機の連続であったため通常規制時より交通誘導員を増員し円滑な交通誘導に努めた。結果的に舗装打ち換え工、高欄取替工、伸縮装置取替工施工の際、片側交互通行で約

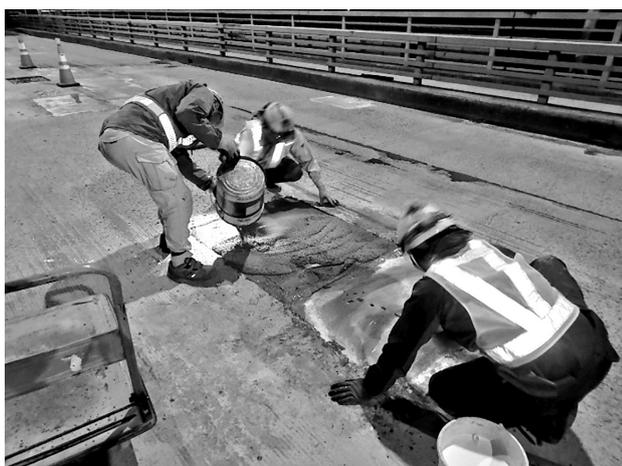
4か月連続的に夜間作業を行い苦情はゼロであった。また舗装切削後床版の脆弱部があり、発注者と協議の結果交通開放する早朝までの時間で補修することとなった。使用材料に関しては、早期強度の発現が求められていたためゴムラテモルタル（NETIS登録番号QS-150017-VR）を使用し床版補修を行った。

図-3 ゴムラテモルタル施工状況

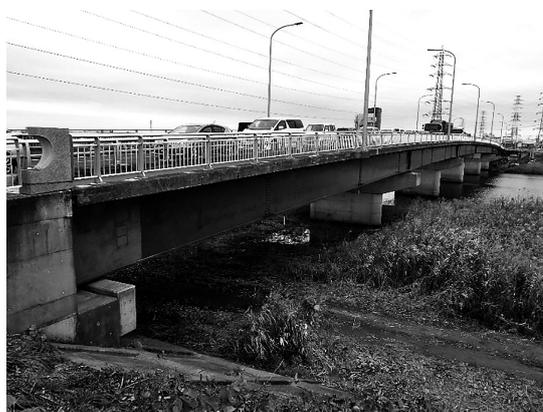
図-4 現場施工完了
