# 12 施工計画

## 旧時代の盛土を掘削、その検証と対応

宮崎県土木施工管理技士会  
旭建設株式会社  
土木部次長  
江藤 登美宣

- (1) 工 事 名：令和4年度 県道小川越野尾線  
小川工区 道路改良工事
- (2) 発 注 者：宮崎県 西都土木事務所
- (3) 工事場所：宮崎県児湯郡西米良村越野尾
- (4) 工 期：自）令和4年8月9日  
至）令和5年12月26日

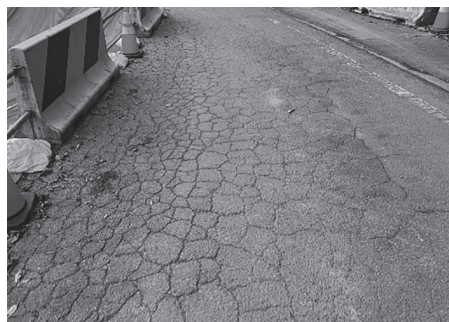
図-3 路面の状態

踏査時に既設路面に無数の亀甲状のクラック（図-3）を確認していた。また、1:1.4の地山斜面部は布製型枠で覆われ大雨時の浸食を防止しているものと考えられ、軟弱地盤ではないかという疑念を抱き、各種資料の確認を行ったところ、岩盤までの地層分類は盛土層などとされ、地質調査でのN値は2～4、その地形から締固められていない谷部の埋立て土ではないかと推測された。

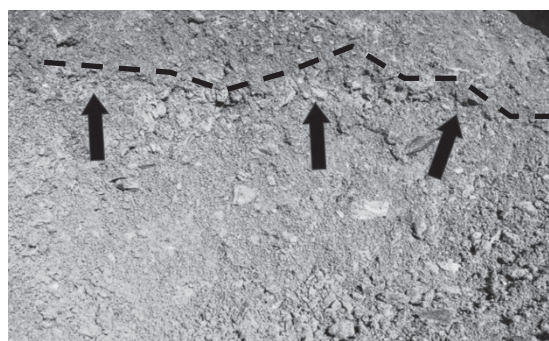
図-4 クラック

試掘は高さ2.0mを1:1.0にて掘削し、1:0.8、1:0.6の順で勾配を設計勾配に近づけ地山の挙動を観察することにした。1:0.8掘削時は変化は見られなかったが1:0.6において地山の小石がポロポロ落ち斜面のクラックが発生(図-4)。この変状から示されたN値は概ね適合しているのではないかと判断できる。

- ① 着手前断面(1:1.4) :  $F = 1.294$
- ② 試掘断面(1:0.6 H=2.0m) :  $F = 0.760$
- ③ 設計断面(1:0.6 H=14.0m) :  $F = 0.926$

掘削状態においては、ひとつの判断基準となる安全率1.0を下回り対策工事なしでは施工を進める事はできないことを数値的に証明した。

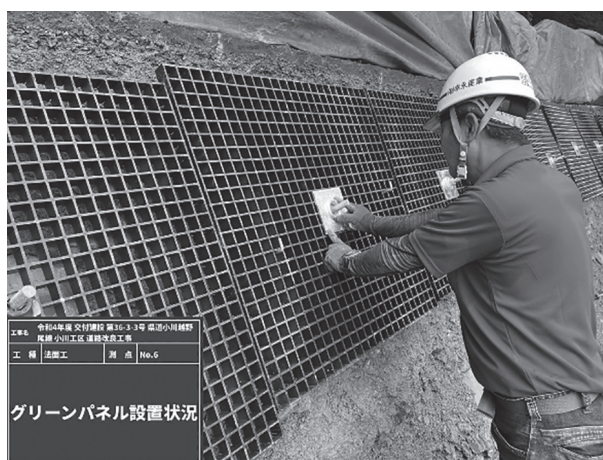
図-7 受圧板の形状

雨天時にFRP製簡易受圧板の形状（図-7）から雨水を背面側へ逃がしてしまい、受圧板背面の洗堀による抜けが発生しないかという懸念事項について検証を行う。現地地形の補足だが、山間部の谷に位置することから大雨時には谷川が出現する。この軟弱地盤施工において、雨水と谷水の対策は必須であると考えたのである。

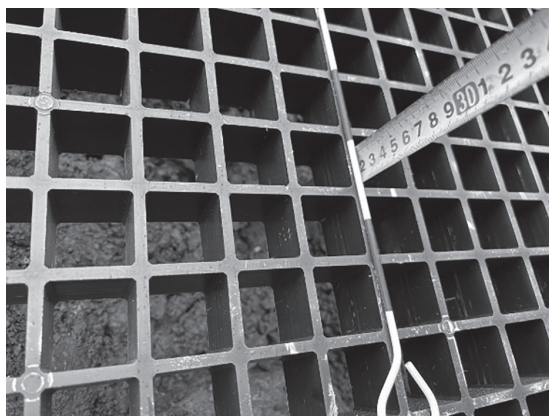
このような環境条件からも鉄筋挿入工の施工期間は毎日ブルーシートで法面を保護していた。これは山地特有の激しい夕立が崩壊に繋がるリスクがあるからだ。原始的ではあるが有効な一時的な手段だ。背面洗堀の検証についてだが、雨天時に一部シートを剥取り経過を観察した。やはり懸念した通り浸食・崩壊が発生した（図-8）。

図-8 18cmの浸食確認

掘削完了後に健全な地山補強状態を維持できないと判断し、表面のモルタル吹付工（ $t = 3\text{ cm}$ ）を協議。逆巻ではあるが受圧板も設置されていることもあり鉄筋挿入工の逆巻5分割施工に対し吹付は2分割のみで実施することができ、雨水や谷水から保護できたが、それでも地山の異常を察知できる体制として動態観測は怠らなかった。
