## 支承取替工事における 支承台座構造の変更に関する報告

株式会社 IHI インフラ建設

- (1) 工事名：R4国道298号  
葛飾大橋補修その1工事
- (2) 発注者：関東地方整備局 首都国道事務所
- (3) 工事場所：東京都葛飾区東金町地先  
～千葉県松戸市小山地先
- (4) 工期：2023年4月1日～2024年3月29日

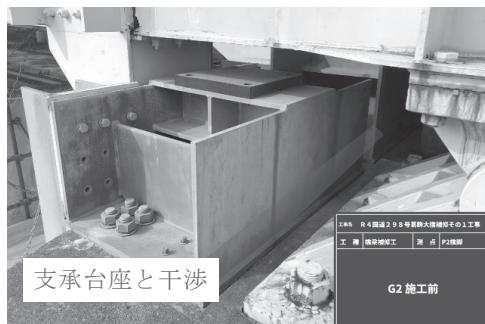
支承取替対象のP2橋脚には、既設の耐震補強部材が複数存在した（図-1）。その他、下弦材の側面には道路照明配管が設置されており、支承台座の構造によってはこれらと干渉し、新たに支承を設置できない可能性があった。また、既設橋脚の鉄筋配置間隔が密であるため、当初計画通りのアンカー削孔（削孔径： $\phi 61$ ）では、既設鉄筋と干渉する可能性があった。そのため、支承取替を施工するにあたり、限られた橋座面のスペース

図-1 P2橋脚支承周辺の既設耐震補強部材

当初設計の支承台座構造は、コンクリート台座を用いた支承構造であり、現地調査の結果、新たに設置するコンクリート台座と既設耐震補強部材の一部が干渉することが判明した。また、既設橋脚の鉄筋配置間隔も現地で鉄筋探査を実施した結果、当初計画通りのアンカー削孔は不可能なことが判明した。そのため、上記の現場条件を考慮した支承台座構造を再度検討することとした。

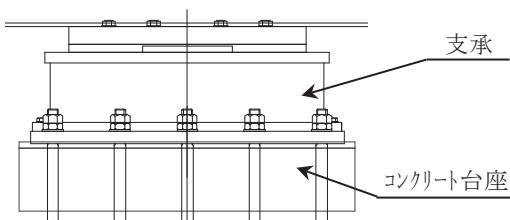
図-2 当初の支承台座構造（コンクリート台座）

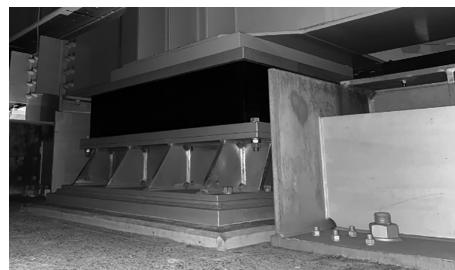
図-6 P2橋脚支承取替完了

上記の理由より検討した結果、橋脚の鉄筋配置間隔によりアンカーボルト削孔が不可能だった点および既設耐震部材と支承台座が干渉する点を解決することができ、経済性においても優位な第3案を採用することとした。

支承台座構造の変更で鋼製台座案を採用したが、既設アンカーボルトを再利用するにあたり、既設アンカーボルトが所定の埋め込み長を確保できているか確認する必要があった。アンカーボルトは橋脚に埋め込まれており、目視では計測できないため、パルス状の超音波を用いる計測器にて、既設アンカーボルトの埋め込み長が確保できていることを確認した。

以上の確認作業を行い、安全と品質を確保した上で、無事、支承取替工を工期内に完了することができた。これは、現場の問題点およびリスクを事前に排除できた結果だと考える。
