# 12 施工計画

## 橋梁補修工事における取組

東日本コンクリート株式会社

- (1) 工事名：令和4年度花島橋外橋梁補修工事
- (2) 発注者：宮城県大河原土木事務所
- (3) 工事場所：宮城県角田市花島三森地内外
- (4) 工期：令和4年12月21日～

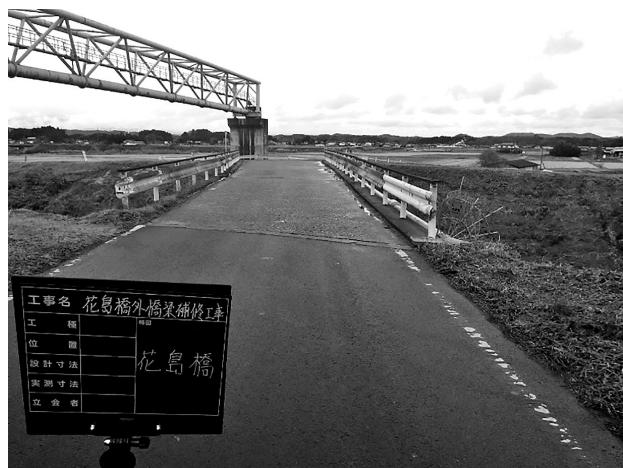
図-1 花島橋施工前状況

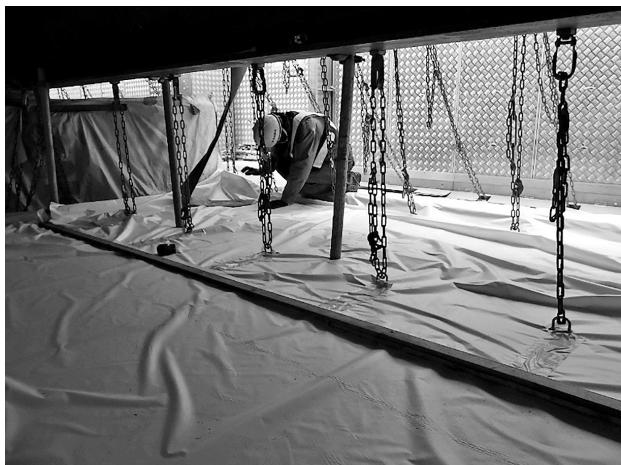
3) 主桁塗装を行う際、ブラストにて塗膜剥離を行ったが、桁下が河川であるため塗膜片が河川に落下しないよう十分な対策が求められた。

図-2 足場養生状況

3) 塗膜剥離を行う前に足場全面に防炎シートを張り巡らしたが、使用したシートは新品であったため傷や穴はないものの、どうしても継ぎ目から塗膜片が落下するのが気がかりであった。通常は10cm程度の重ね合わせで施工していたが、今回は倍以上の25cmとすることとした。結果的に塗膜片の落下はなく環境に与える被害は皆無であった。

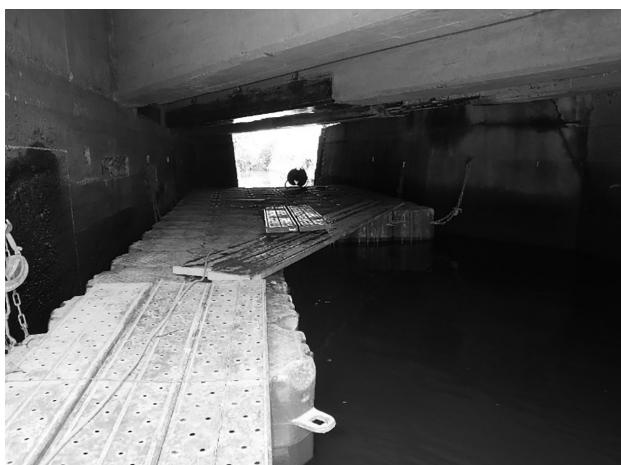
この橋梁は断面修復がメインであった。施工には桁下に作業足場を組み立てる必要があった。しかし、水位が下がらずヘドロもかなりの量が体積していることが事前調査により判明したため対策が必要であった。

図-3 ピアフロートによる作業状況

4) 千軒橋の施工には、足場を組み立てることが困難であったためピアフロートを浮かべて作業床を形成し安定した姿勢で作業を進めることができた。
