断面修復工における作業効率向上に向けた工夫

長野県土木施工管理技士会

- (1) 工事名：令和5年度道路メンテナンス補助
事業橋梁長寿命化修繕工事

(3) 工事場所：大町市美麻千見 大平沢橋ほか

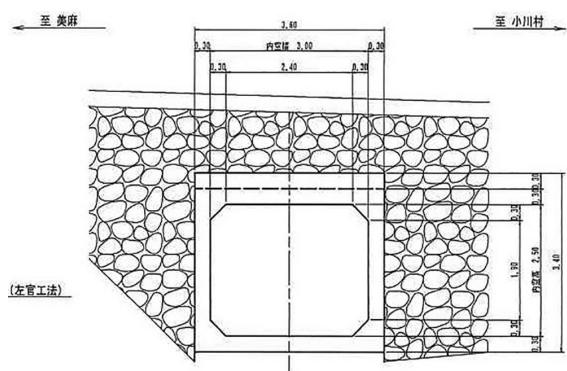
図-1 RC現場打ち箱型函渠

RC現場打ち箱型函渠（ボックスカルバート）は施工年次が昭和35年と古く、当時の図面が無いため内部の配筋位置が不明ではつり作業で鉄筋の欠損の懼れがあった。また、ボックスカルバート（図-1）の内空高さは2.5m、幅3.0mで機材等を配

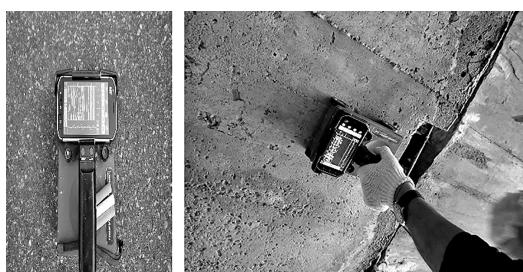
図-2 鉄筋探査機（探査状況）

施工前に補修箇所の把握のため大平沢橋底版、側壁、頂版下面を調査した。その結果多くの補修箇所を確認したが構造物内の配筋状況が不明のままではチッピング作業時に既設の鉄筋を破損してしまう恐れがあったので、鉄筋探査機（図-2）を用いて事前に構造物内の鉄筋位置、配筋、被り厚等を把握した。この結果を基に破碎箇所の見極めを行って的を絞ってはつり作業を行ったため、既設鉄筋を破損する事無く作業が終了した。

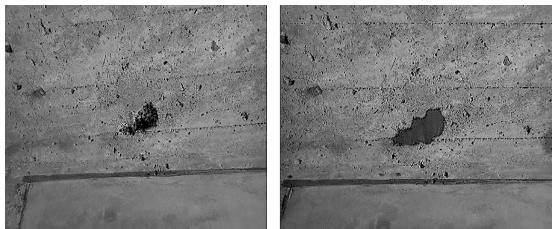
図-3 補修前・補修後

また、大平沢橋頂部版下面ではジャンカの状態を数か所確認した。今回補修対象外であったが、雨水の侵入により劣化を起こし橋の品質低下を招く事が予想されたのでモルタル補修（図-3）を行って橋全体の耐久性を維持し品質保持に努めた。

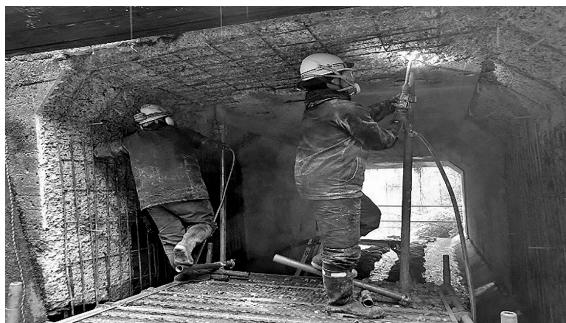
図-4 上向きでのはつり作業状況

下面（天井部）でのはつり作業は、はつり機械（チッパー）が重いため長時間保持するのは困難であった。そこでチッパーに単管パイプとクランプを組んで、チッパーを手で持たずに足で押し上げるだけで、操作可能な簡易的な装置を作製し、使用した。これにより、作業員の身体的疲労は緩和され長時間上向きのはつり作業も可能となり、作業効率が向上した事で作業日数を少なくする事ができ、全体工程を短縮した（図-4）。

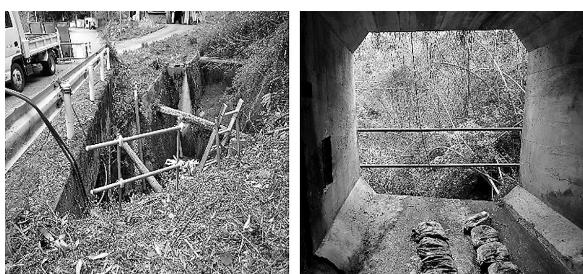
図-5 落下防止柵設置

次に、安全対策として現場作業場の搬入路を河川上流部に設置したが、落下の危険性が高い河川への降り口とボックスカルバート下流側端部の開口部に落下防止柵を設置し、作業員の落下事故防止のための配慮を行った（図-5）。

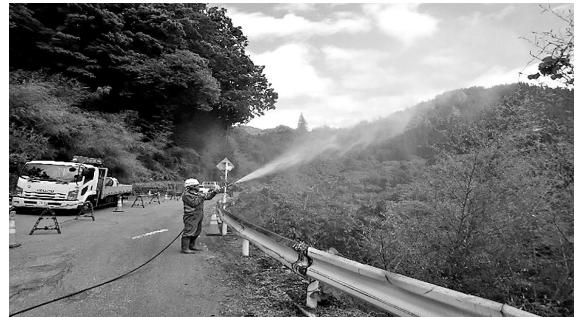
図-6 粉塵対策散水状況

現場周辺地域での環境対策として、はつり工や乾式吹付工において、作業空間を養生や閉め切り対策等で防ぎきれない微量の粉塵の飛散に対して高压洗浄機を用いて、舞い上がった粉塵に向けて

散水を行った（図-6）。これにより、近隣の住宅や畑への粉塵飛散を防止する事ができ、人的被害も苦情も出ず作業が終了した。

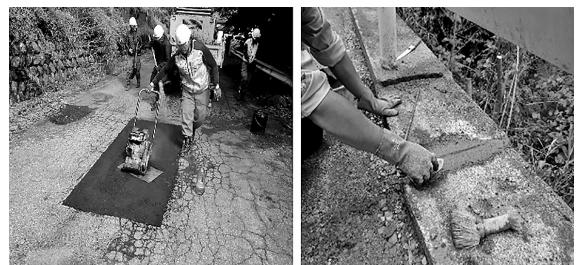
図-7 現場周辺道路補修

橋梁修繕工事中は、常に通行車両に対する安全と地域環境の確保と市道沿線の住民に対する丁寧な情報提供による交通規制へのストレス軽減を心掛けた。地元からの要望等にも耳を傾けて通勤時間帯は規制を緩和して地元車両を優先的に通行させて、現場周辺の道路破損箇所等修繕、高欄基礎部分の補修を行って道路維持、景観美化に努めた。
