湧水・漏水を伴う背面盛土における擁壁工事の安全対策について

(一社) 静岡県土木施工管理技士会
株式会社アースシフト
小野田翔

- (1) 工事名：令和5年度〔第34-B3067-01号〕
二級河川興津川4年災害復旧工事
4年災査定第212号(護岸工)
(2) 発注者：静岡県静岡土木事務所
(3) 工事場所：静岡市清水区但沼町地先
(4) 工期：令和5年6月16日～
令和6年6月27日

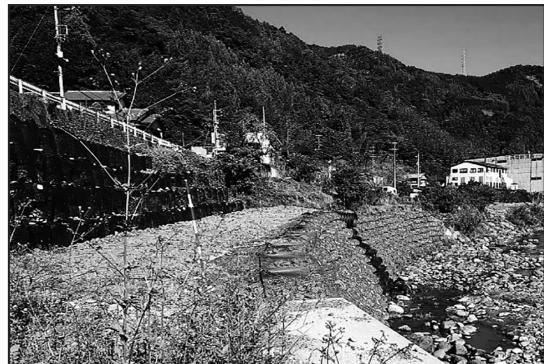
本現場は、令和4年9月に発生した台風15号により二級河川興津川が増水し、隣接する県道路肩法面が侵食され、崩壊の恐れがあったため、応急工事として静岡県によって河川内に腹付盛土及び袋詰め玉石袋積が、また静岡市によって腹付盛土の天端に大型土のう袋積が設置されていた(図-1)。本工事は、当箇所を含めた全延長189mについての河川護岸の本復旧工事である。

図-1 施工前写真(応急復旧箇所)

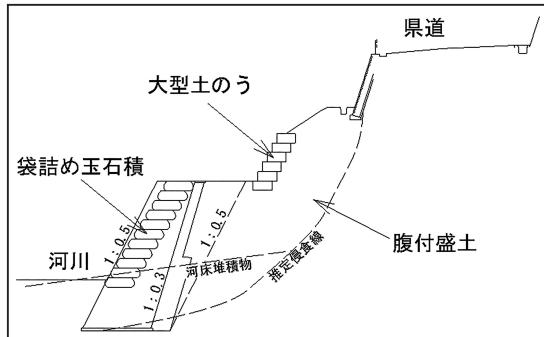
袋詰め玉石を撤去したところ、盛土法面からの湧水や、道路に沿って設置されていた農業用水路

の老朽化に伴う大量の漏水が認められた。さらには、盛土を5分勾配で掘削した場合、大型土のうの崩落や県道が崩壊する恐れがあった(図-2)。以上のことから、法面掘削時の崩壊災害防止対策が課題となった。

図-2 当初横断面図

されている土質を調査した上で、掘削勾配を5分勾配から8分勾配に変更。

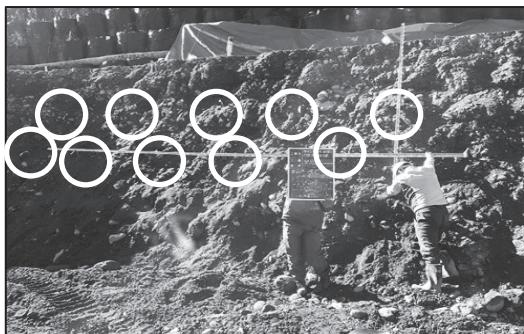
図-3 異形鉄筋貫入状況（全景）

- ② 8分勾配の掘削影響線が盛土天端の大型土のうに影響しないように擁壁構造物を設計変更。
- ③ 雨天時や閉所時には、繊維ネット等による法面の養生を行い、大規模な崩落へ起因する法面の変化がないか監視。
- ④ 掘削法面に2列×3m間隔で異形鉄筋を1本当たりの長さ3～4m程貫入し、背面法面のせん断強度を確保（図-3・4）。
- ⑤ 法肩にセンサー杭を設置し、法面崩壊による杭の傾きがないか無線センサー端末で常に計測。一定角度まで傾いた際に杭頭部の警告灯を自動的に点灯させ、災害の発生を周知させることで、作業員の安全を確保（図-5）。

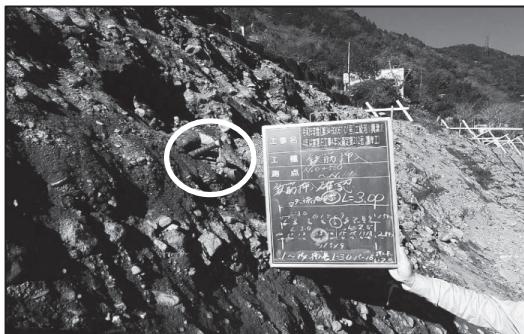
図-4 異形鉄筋貫入状況（接写）

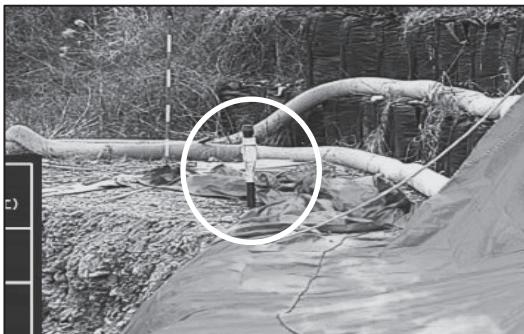
図-5 センサー杭設置状況

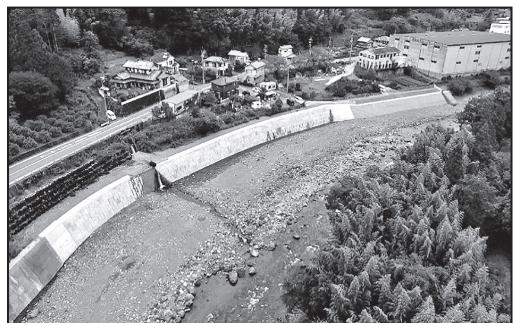
図-6 完成写真

そこで私は地域活動に積極的に参加し、現場周辺の住民と直接コミュニケーションをとることで、住民の不安をできるだけ低減させ、自他共に地域一体での現場管理に努めた。また雨天時の河川内の重機や資機材の移動や掘削法面への仮設工や養生について新たに学んだことで、迅速な対応、対策を講じることができ、無事に工事を竣工させることができた（図-6）。
