# 27 工程管理

## トンネル坑口上部変状箇所における のり面補強対策工の設計方針について

#### 工事概要

- (1) 工事名：東海環状自動車道  
久々利第二TN他1TN工事
- (2) 発注者：中日本高速道路株式会社  
名古屋支社
- (3) 工事場所：岐阜県可児市久々利
- (4) 工期：令和3年2月6日～  
令和6年10月24日（変更予定）

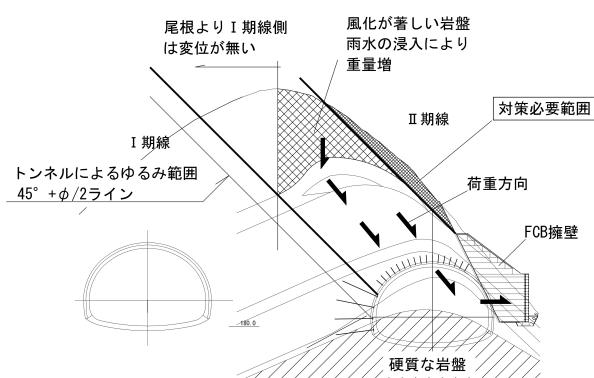
図-2 変状発生のメカニズム図

- 1) トンネル坑口部は尾根部の風化が厚い部分が長雨に曝されたことにより間隙水圧が増していったと想定される。
- 2) トンネル掘削によるゆるみが発生した際に雨水の影響で岩片同士を接合する粘着層が流出し、トンネル上方の地山が割目から離する方向に土圧として作用していたと想定される。

これらのことから、想定外の土荷重がトンネル支保に作用し相対的に土被りが薄い谷側に応力が発生したと推定し、図-2に、計測結果から推測される荷重分布図を示す。

図-2で示した想定ゆるみ範囲は、変状対策として実施したトンネル補助工法で受け持っている。

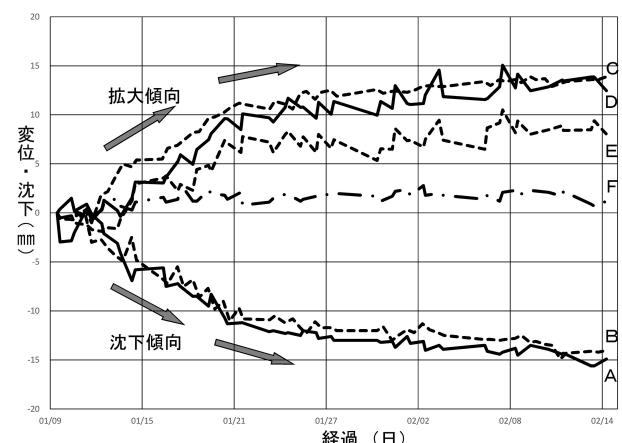
図-3 1次支保完成までの経時変化図

TD21断面（図-1参照）の経時変化図を図-3に示す。導坑拡幅時、トンネル坑内の天端沈下（A）と地表面沈下（B）は同様の挙動を示している。拡幅完了後2/14時点の沈下量も同様の値を示した。また、トンネル内空変位（C）と地表面変位（D）、FBC平面変位（E）は、同様の挙動を示しており、拡幅完了後2/14時点の変位量も同様の値を示していた。しかし、FBCの沈下（F）は発生していなかった。

TD21断面において、トンネル中心上で7.1mm、FCB天端で12.7mmの変位量を確認した。坑内内空変位はFCB側上半のみ、8.2mm FCB側（谷側）に変位していた。

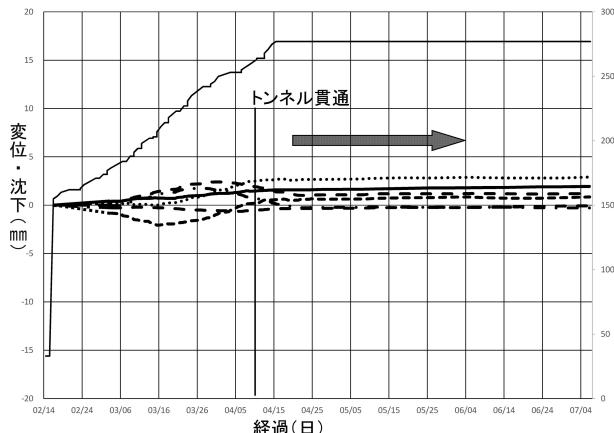
図-4 1次支保完成から5ヶ月の経時変化図

TD21断面の経時変化図を図-4に示す。経時変化は計測誤差を含み、バラツキが大きい為、近似曲線で示した。久々利第二トンネルが貫通した4月10日以降、すべて横ばい（変位が無い）となり、トンネル坑内・地表面共に変位量は±5mm以内に収まっていることを確認した。

導坑拡幅完了後の2月14日以降は、貫通した4月10日から影響を受けなくなっていることが図-4より確認出来る。これらより、変位はトンネル掘削の影響に起因して発生したといえる。また、貫通後、地山側からの変位を受けていないことから、今後変位が発生するリスクはかなり低いといえる。以上のことからトンネルの変位は収束し、今後、大規模な変位は発生しないと結論付けた。しかし、トンネル掘削で緩んだ範囲ののり面へはのり面補強は必要と判断した。

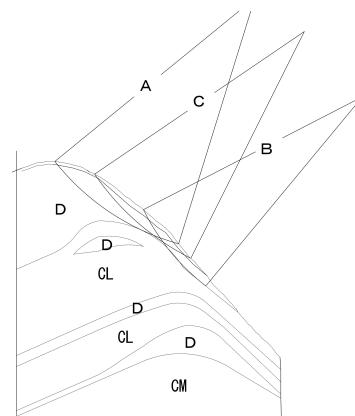
図-5 更なる安全確保の為の想定すべり線

- 1) トンネル掘削でのり面が緩んだ範囲（表層から1m）を想定すべり線とし、安全率が「1」になるように想定C,  $\phi$ を逆解析から算出した。
- 2) 一般的な対策である吹付のり枠工（F-300 2m×2m）+鉄筋補強（L=2.0m）に対する安全率を算出した結果、安全率は、「1.12」となり、計画安全率「1.20」を満足する事が出来なかった。
- 3) 次に補強鉄筋3.0mで同様に算出した結果、安全率は「1.24」と計画安全率以上となった。
- 4) 新たに設置した傾斜計のボーリング結果から得られた地山の地質条件を基に補強鉄筋3.0mで再度算出した結果、安全率は、「1.07」と計画安全率を確保することが出来なかった。
- 5) 地山の地質条件から新たに想定すべり線（図-5）を設定し、計画安全率「1.20」を確保できるように安定計算を実施した結果、鉄筋補強5.0mで、表層から1mのゆるみに対する安全率は「1.48」となり、計画安全率「1.20」以上を確保することができた。

現地の条件等を踏まえ、のり面安定対策工は、吹付のり枠工 (F-300 2m×2m) + 鉄筋補 (L=5.0m)で設計する方針とした。

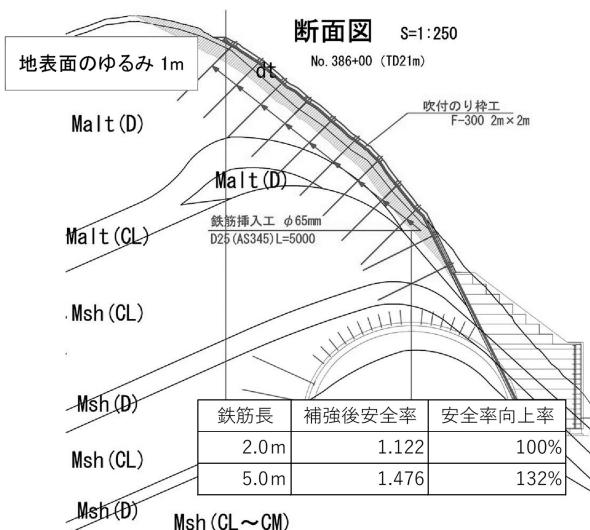
図-6 補強後安全率の比較

これは、鉄筋補強2.0mの際の対策に対し、安全率が1.32倍向上したことになる。

計算結果を図-6の表内に示す。
