特集 維持管理  
アセットマネジメント

平成21年新年のご挨拶 .....2  
(社)全国土木施工管理技士会連合会会長 小林 康昭

現場の失敗と  
その反省  
⑪-10

# 河川工事での失敗

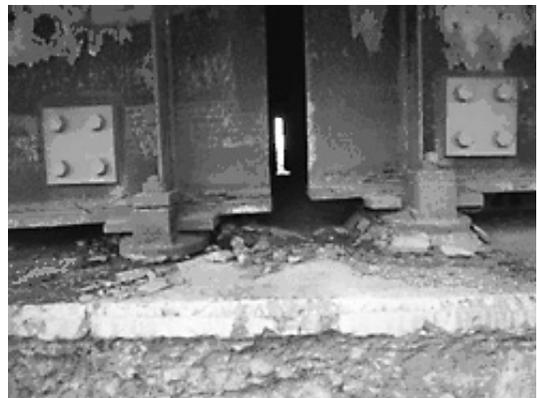
写真一 支承の台座コンクリートの破損

これまでアルカリ骨材反応による鉄筋の破断や、支承台座コンクリートの破損など、定期点検では発見されなかった損傷の早期発見につながっています。

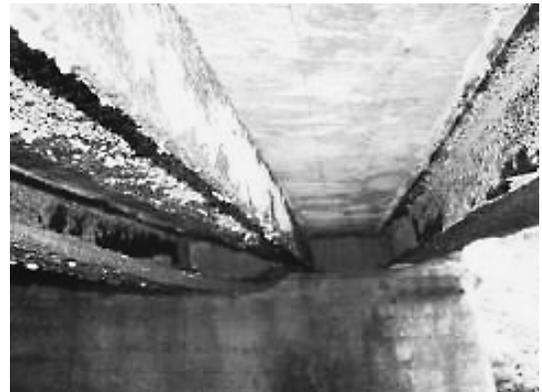
平成18年度には職員が橋梁上部の異常に気づき、橋梁の下に潜って点検したところ主桁が破断していたという事例もあり、確実に研修の効果が現れてきています。

写真－2 損傷が発見された橋

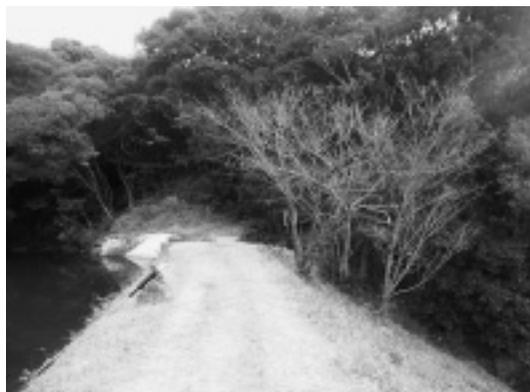
でモルタル張工を、余水吐入り口を囲むようにして設置していた。これは池側からの水の流出を防ぐ工法だが、効果がなかったらしい。周辺をよくみると、余水吐から放水路に続くコンクリート擁壁沿いに、当時残した桜の木が5本立っていた。

しかし、2本は枯れていて根のほうも腐っている。踏んでみると穴が空き、下方に空洞が出来た。その部分をスコップで広げて見ると、放水路のコンクリート擁壁の裏から、敷張コンクリートまで空洞が続いていた。根っこが腐って空洞になったのであった。たぶん池まで達して、そこから水が漏れ出ていると推測された。それから一週間後に、当時の発注者から連絡があり、その溜池の補修の見積を出せということだった。

写真-1 補修前の立木

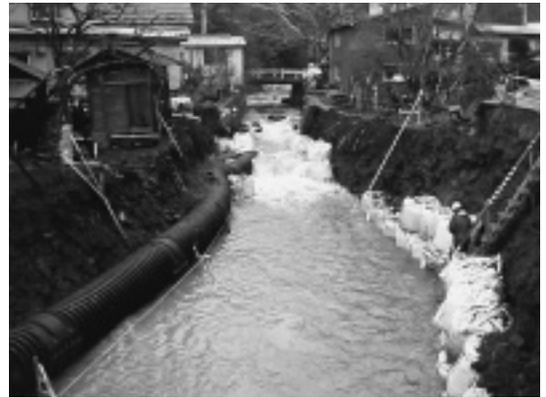
2月水替え完了後、掘削・基礎コンクリート施工の段階で締切りが決壊し施工箇所が水没するという問題が起こった。

原因は配水管の能力不足であった。降雨が続いた為、増水により使用した排水管の能力を超えてしまい、締切り部の水位が上昇し水圧により締切り部が決壊した。

写真-1 水没時

ポンプ排水した後、再度大型土のうで締切りをし、今度は横に、別途排水路を設け、

排水管の能力を超える前にその排水路にオーバーフローするよう変更した。

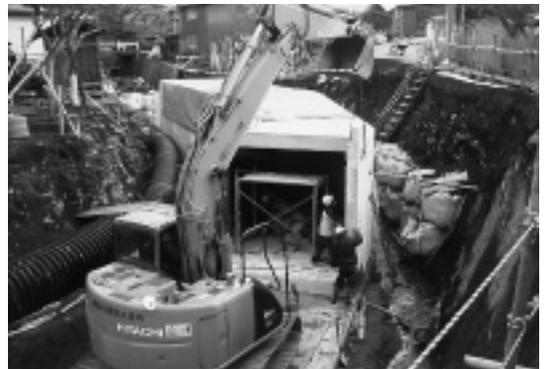
写真-2 復旧後

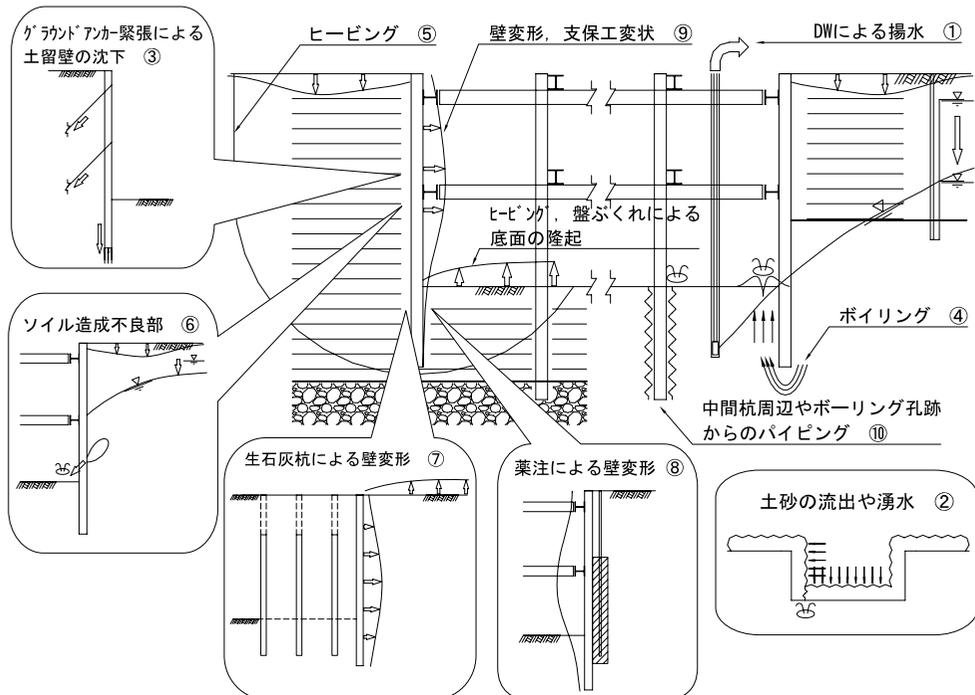
図－1 トラブル概要図

段階	現象	原因と留意点	説明図
調査、設計	DWにより地下水位が低下しない	透水層見落としたり不透水層不連続の見落としにより根入れ不足となる。	－
	DWにより周辺井戸枯れ、広域地盤沈下	影響範囲の井戸状況を調査する。圧密層の見落としをないようにし、また影響を与えない計画とする。	①
	掘削時に出隅、入隅部から土砂の流出や出水	掘削時の壁変形に伴い、継ぎ目が広がる。変形が少なくなるように支保の剛性が大きくなるよう配置する。またはあらかじめ背面に地盤改良をしておく。	②
	土留め壁の変形異常	異常降雨で地下水流側の土留壁に過大な水圧が作用する場合や片側の背面地盤の上載荷重による偏圧が作用する場合は計算上考慮する。	－
	グラウンドアンカー緊張時に土留め壁沈下	支持力不足、根固めセメントミルクなどの強度不足による。	③
	根入れ不足によるボーリング	地下水位設定ミスによる根入れ不足による。ボーリングデータの時期や孔内水位が何を表しているのかに注意する。	④
	根入れ不足によるヒービング	鋭敏な粘性土などの軟弱地盤が存在する場合には慎重に粘着力を設定する地盤のミスによるや地盤改良などの補助工法選定ミス	⑤
施工計画	掘削時にソイルセメント壁の造成不良部から土砂の流出や出水	固結シルト層ではソイルセメント部が不均質になることがある。同様に礫層では最大径に注意する。腐植土ではセメントが固まりにくいことがある。	⑥
	生石灰杭による周辺地盤変位	生石灰杭打設時の吸水膨脹反応による。土留め壁付近を改良する場合には膨脹圧を逃がすように打設順序を工夫する。	⑦
	土留め壁施工時に連壁の溝壁からの逸泥あるいは溝壁崩壊	細粒分の少ない砂礫層の見落としによるもの。地盤の透水係数および安定液の配合に注意する。	－
	掘削側の地盤改良時（高圧噴射攪拌工法）に土留め壁が背面側へ変形	背面が軟弱な地盤の場合には、噴射圧を逃がすように打設順序を工夫する。	－
	掘削側の地盤改良時（高圧噴射攪拌工法）に土留め壁が掘削側へ変形	掘削が進んだ段階で地盤改良する場合には既に荷重を受けているので固化するまで一時的なゆるみがある。	－
施工	ソイルセメント壁の応力材高止まり	削孔精度が良くない場合は芯材が挿入できなくなる。壁長が大きい場合や曲がりを生じやすい薬層などがある場合は精度確認するなど注意が必要である。	－

切梁取付け位置で腹起しの局部座屈	局部座屈を防止するため必ずスチフナーを設置する	－
	背面地盤への薬液注入時の切梁座屈、ソイルセメント壁のひび割れ	薬液注入により側圧が増加するためあらかじめ支保工を補強しておく。	⑧
	土留め壁変形過大、支保工変状	過掘りや支保工設置遅れなどがないようにする。	⑨
	中間杭周辺からのパイピング	打設時にゆるみが生じることがあるため注意する。また、不透水層を打ち抜く場合も同様である。	⑩
