護岸工における鋼製枠の端末処理について

宮崎県土木施工管理技士会
湯川建設株式会社 土木部

工事名 : 荒平地区 17年発生地すべり災害復旧工事1448-00-05号

発注者 : 宮崎県延岡土木事務所

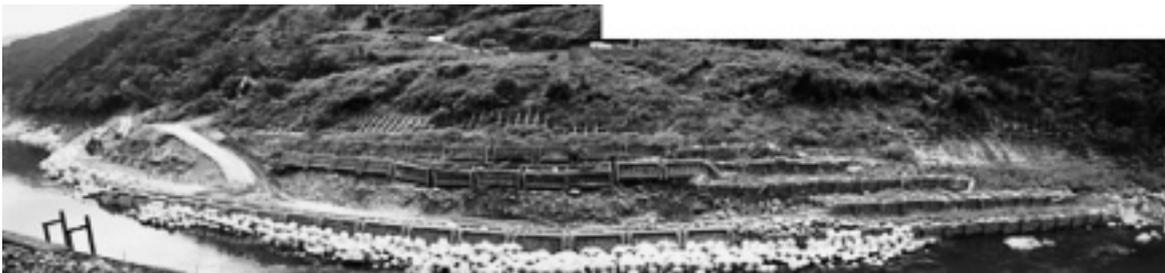
写真-1 全景

台風災害が顕著な本県において。毎年構造物の崩壊、地形変形等膨大な被害をもたらしている。本工事では、平成17年に発生した2度にわたる大きな台風によって流出、崩壊した既設のコンクリート製護岸構造物の撤去、それに伴って護岸構造物の新設工事を行うものであり、より強固なものを造ることによって、将来の災害に耐えうることを目的としたものである。下記、写真-1は着手前の現場状況である。

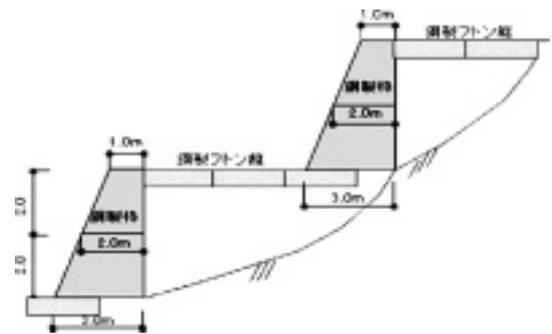
図-2 断面図

構造物は、下部幅3.0m、上部幅2.0m、高さ2.0mを下段とし上段部に下部幅2.0m、上部幅1.0m、高さ2.0mの鋼製枠を乗せ、高さ4.0m、で1枠延長が3.0mのものを専用金具で連結させていくものである。鋼製枠の中には、カゴ石(150~200mm)を敷詰め、枠本体の強度と構造物全体の重量で河川氾濫時の地山の侵食、崩壊を防ぐ構造になっている(図-2)。当初設計では、1段目施工の後、鋼製フトン籠を敷設し2段目施工後に埋め戻しの土工事を行い、工事完了となるが2段目の端末部が途中で切れたようになっていく(図-3)。ここがウィークポイントとなり、構造物の崩壊、地山の浸食・崩土を引き起こす起因となることが安易に予想されたため、端部の処理をどのようにするかという問題が生じた。

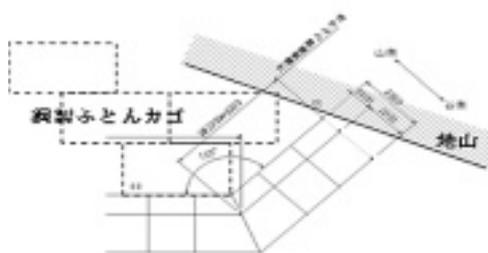
図-4

この2段目の終点部は、帯工などの構造物を止めるものがなく、また次期工事施工業者の鋼製フトン籠設置と直接関わってくるため監督員をはじめ鋼製枠・籠製造業者と密に連絡・調整を図り鋼製枠の法線を決定した。端部については、河川氾濫時に川の流芯が鋼製枠の設置角度に対して直角になるため、その水流、水圧をまともに構造物が受け、不測の事態が考えられた。

そのため、少しでも流芯に対して構造物が斜角の位置に設置出来るように、地山や既存の構造物を細部にわたり測量し正確な図面をもとに鋼製枠の折り曲げ角度を決め、その端部は地山を掘削し一部を埋設するようにした。

これにより地山と一体化することによって、より強固なものになるように図った(図-4、写真-6)。

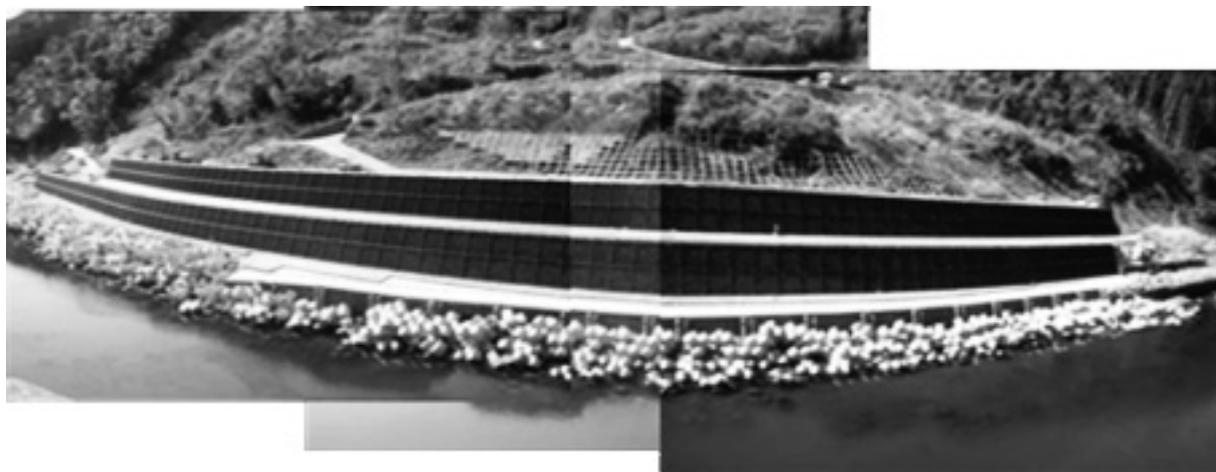
写真-7 完成全景

土、水、風と自然力に対して、軽微な対応では失敗を繰り返すだけであり、自然災害において過度の対応は無く、様々な方法や工夫をし、自然に順応しながら対処していくことが大切であり、今回の工事では、特に水害を想定して建造したもので今回の工事では、特に水害を想定して建造したものであったが、はたして、この構造物が台風や大水に対してどれほどの効力を発揮するのか正直不安もあった。しかし、工事完成以来、2度の大きな台風の影響による増水を経験し、その結果、地山の保護という役割は十分に達成しており、何より無事故で工事完成をみた事が一番の工事成果であった(写真-7)。
