## ほ場整備（区画整理）工事の降雨に対する対策と品質管理

### 工事概要

- (1) 工事名：経営体 妹背牛南第2工区
- (2) 発注者：北海道空知支庁

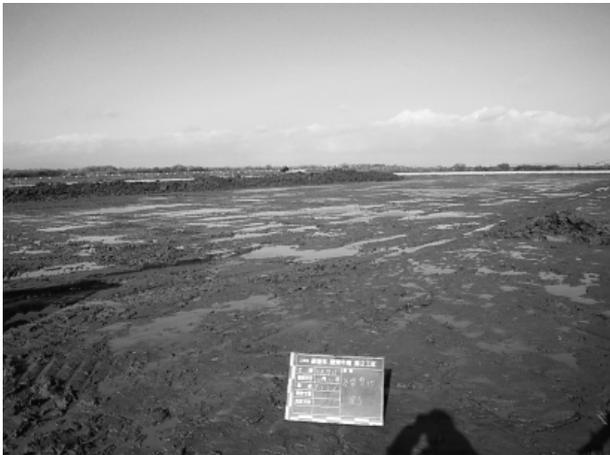
今回のほ場整備（区画整理）工事において、最大の敵は「雨」でした。適度な降雨であれば問題ありませんが、着手8月下旬～完了11月中旬までの期間中で連日の降雨の影響で作業中止待機日は計30日にも及びました。基盤が粘性土質な上、施工箇所は既存の暗渠排水がほとんど無いため地下排水は、望めない状況でした。当然、表土、表土剥ぎ施工後の基盤と共に表面に水が溜まってしまい、重機による整地作業を行う事が出来ませんでした。

写真-1 表面水滞水状況

ほ場状態を回復させるには、畑の表面水を排除し、晴天時の日光と温度上昇による蒸発を促進させる以外方法はありません。

1日でも早くほ場内で作業する為に、降雨の度に水切り機械を使用し表面排水路を設けました。

また、場所によっては水切り溝内に水中ポンプを設置し排水処理を行いました。水切り溝の排水出口場所は工事で設置した落口柵につなぎ排水路に排出しました。機械作業だけでは不足な部分を人力にて水切り溝につなぎ滞水箇所が極力無いよう細かく行いました。

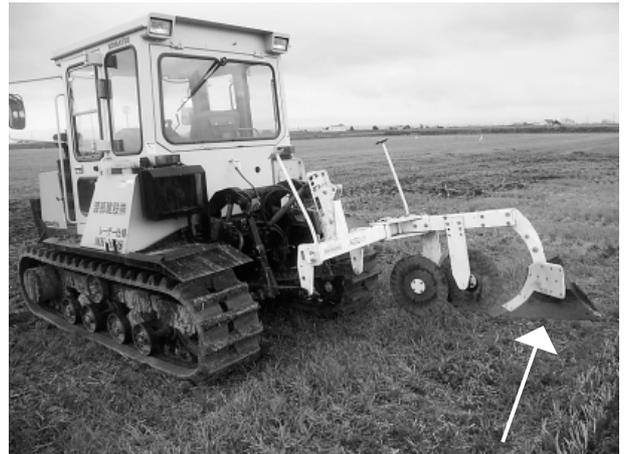
写真-2 水切り機械

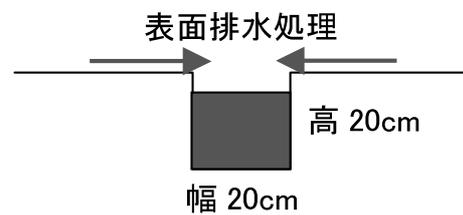
図-2 水切り断面図

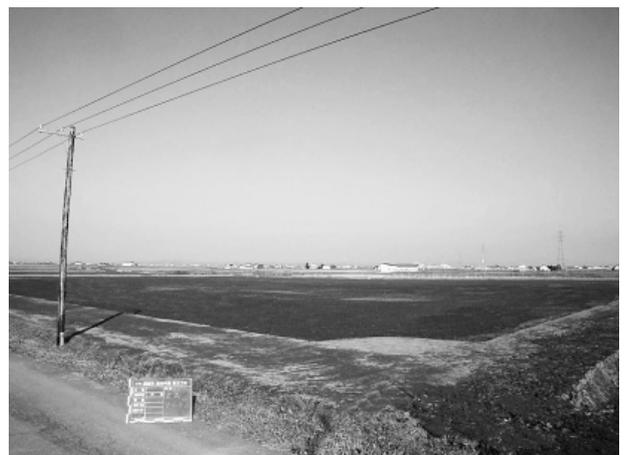
また、均平度も発注者の規格値内に十分満足できる品質が保たれ施工者一同喜んでいきます。

写真-3 整地完了
