## 施工計画

# 軟弱地盤下におけるベント支持力の確保

日本橋梁建設土木施工管理技士会  
株式会社 IHI インフラシステム

- (1) 工事名：県道36号線橋梁整備工事  
(H21-6：ローゼ桁橋架設)
- (2) 発注者：沖縄県
- (3) 工事場所：沖縄県うるま市塩屋地内
- (4) 工期：平成21年10月23日～  
平成23年2月25日

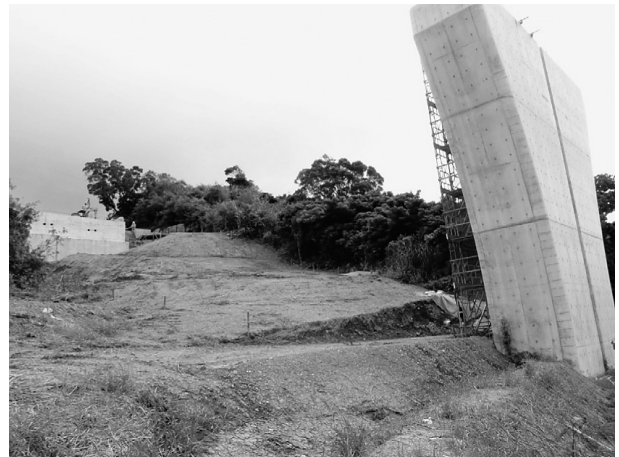
図-1 ベント設置箇所現況

架設地点一帯は沖縄本島中南部に見られるような琉球石灰岩の基盤である島尻層群が、琉球石灰岩が削剥されたことによって露出した後、なだらかな小起伏丘陵となった低島の丘陵を形成している。ベント設置予定箇所の土質調査を行った結果(図-1)、A1～P1間において、表層粘土とN値20以上の支持層との境界が明確に区別できる結

果となった(表-1)。

この地盤条件で鉄板基礎とした場合、桁反力を支持することができず、桁上クレーンと共に崩落する恐れがあった。

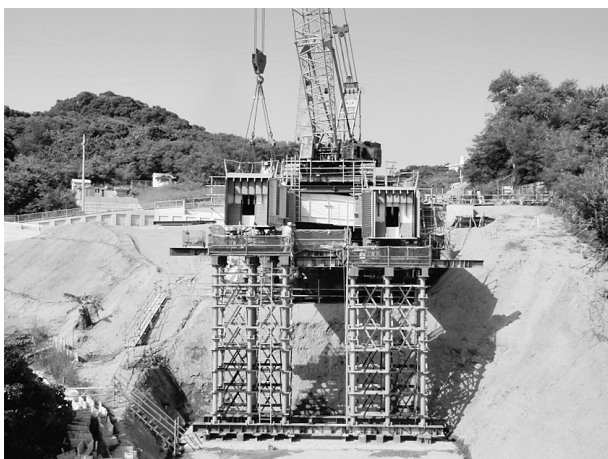
図-2 B2ベント(床掘+鉄板基礎)

土質試験の結果より、N値20以上の支持層が比較的浅いところにあるB2～B4ベントと支持層が深いB1、B5ベントに分けて対策を検討した。

まず、支持層が比較的浅いB2～B4ベントは、支持層まで床掘して鉄板基礎を敷設する直接基礎とした(図-2)。利点としては桁架設前に先行して施工できるため工程上のクリティカルパスを構成せず、他の地盤改良と比較しても最も経済的であることが挙げられる。

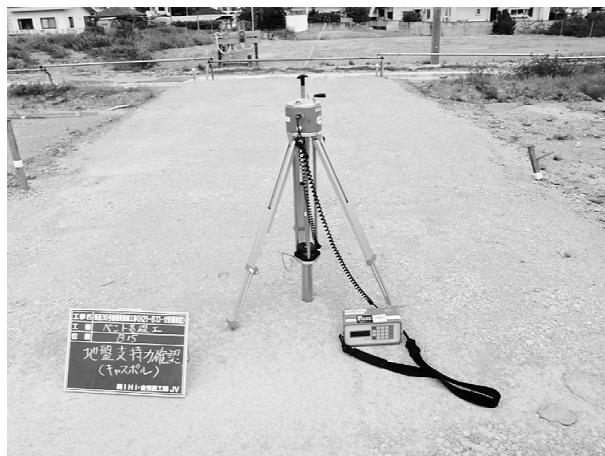
図-4 キャスポルによる調査

今回、軟弱地盤部はスウェーデン式サウンディング調査、一般部はキャスポル(簡易支持力測定器)による調査(図-4)を行い、全ての箇所  
で支持力を確認した。これらはいずれもコスト的に大きな負担とならないため、今後も活用していきたい。
