施工計画

膨張性地山に対するトンネル施工について

東京土木施工管理技士会

奥村組土木興業株式会社

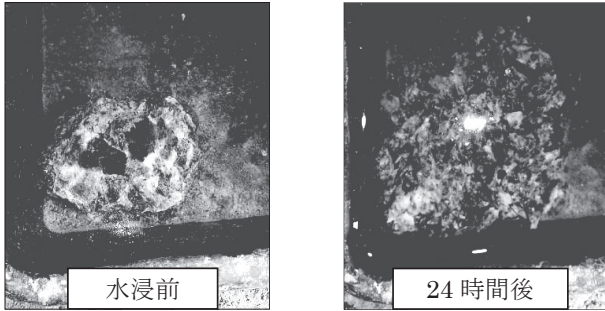
図-2 片状蛇紋岩スレーキング試験

蛇紋岩区間の位置関係の把握とその特性を調べることを目的として先進調査ボーリングを行った。蛇紋岩が分布している区間は、当初設計の60m(拡幅部25m+標準部35m)に対して、標準部35m(図-1)のみであり、性状は「片状、粘土状」である。片状蛇紋岩は、剥離性が顕著で、スレーキング試験で葉片状に細片化(図-2)した。また、粘土状蛇紋岩は、コア採取とともに吸水による膨張変形が生じ、指圧でつぶせる程度に軟質化した。

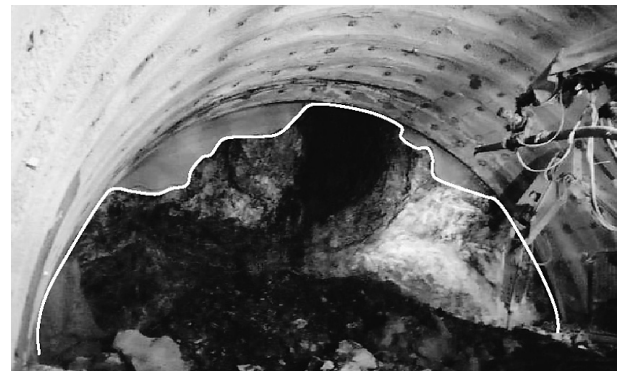
図-4 鏡面崩落状況

蛇紋岩区間手前10mから、対策工のフローチャートに従い「対策工 I」を行ったが、脆弱な蛇紋岩が切羽に出現するとともに、鏡面の崩落が頻発した。蛇紋岩区間に入った当初は、切羽の安定のために鏡面に吹付けコンクリートを施工したが、拡幅断面から標準断面に変る位置あたりで、鏡面の約 1/3 が崩落した (図-4)。このため、更なる対策工が必要となったため、鏡面の崩落の状況と蛇紋岩の性状から対策工 II である鏡ボルト工を選定した。発生した崩落は、初期段階であったこ

掘削工事が始まり、想定通り蛇紋岩が確認されたので、蛇紋岩対策フローによる「対策工Ⅰ」を行ったが、拡幅断面から標準断面へ移行するあたりの蛇紋岩区間で、切羽鏡の崩落が発生し、「対策工Ⅱ」を行うことになった。崩落が生じた原因

として、蛇紋岩区間での地山自体の脆弱性もあるが、拡幅断面から標準断面へ移った箇所切羽鏡面の崩落は、最初に拡幅断面部を先行して掘削を行ったことで周辺地山に緩みを生じさせた状態で標準断面の施工へシフトした結果、切羽前方の地山が不安定となり、鏡面の崩落が生じたと考えられたことから、「対策工Ⅱ」の中から標準断面部では短尺鏡ボルト工を行った。しかし、拡幅断面の最終切羽には、長尺鏡ボルト工(9.5m)を施工した方が、より効果的で確実に崩落を抑制ができていたと思われる。

とから切羽前方地山を補強・改良することを目的として、注入式短尺鏡ボルト工（図-5）を行った。この結果、切羽の自立性が向上し、鏡面の押出し及び塑性領域の拡大を防止できた。

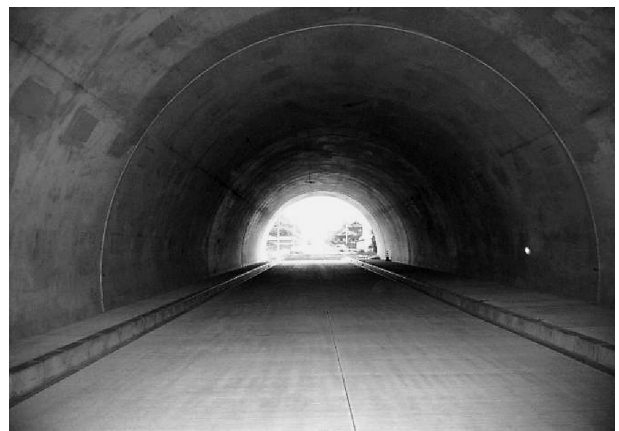
図-8 トンネル坑内完成

覆工工事は、試験練りを行い、生コンの性状を確かめて施工に臨んだが、気温の変化や、打設箇所での環境の違い等により、生コンの品質が安定しなかったため、現場添加型流動化剤を投入することで、筒先でのスランプを安定化させるなどの対処を行い、ジャンカやクラックもなく、きれいな覆工面のコンクリートが打設できたと思う(図-8)。
