## 海岸近郊の橋梁における塗装の品質向上対策

日本橋梁建設土木施工管理技士会

株式会社釧路製作所

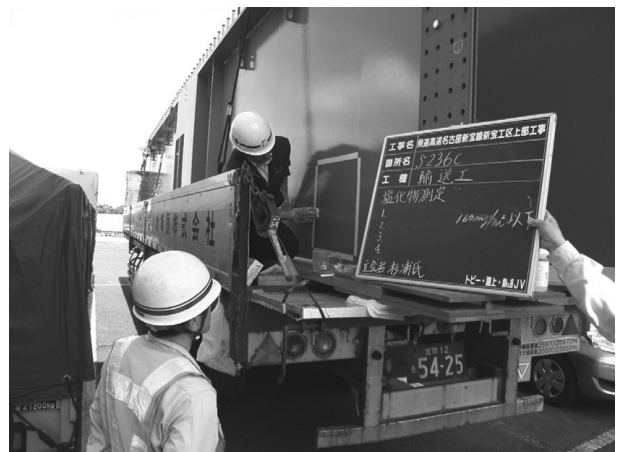
図-1 付着塩分量測定状況

また、海上輸送前の陸上輸送において、一部積雪時期における輸送となったため、凍結防止剤（塩化カルシウム）の付着による塩分の除去が必要であった。その対策として乗船前に橋桁に対して高圧水による洗浄を行った。

その結果、水切りヤードにて塩分測定を行なったが塩分の付着は検出されなかった。（図-1）

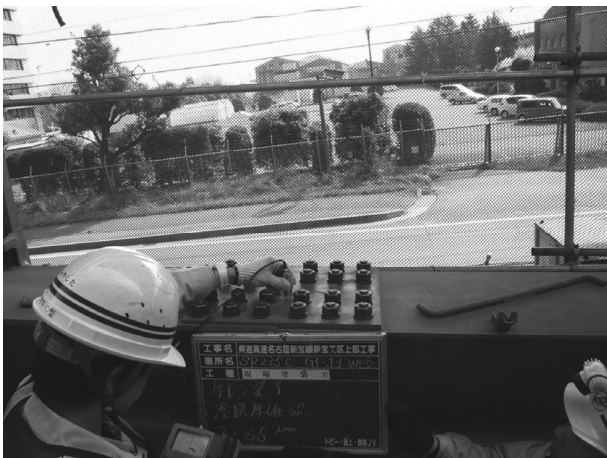
図-2 塗膜厚測定（現場塗装前）

特にボルト継手部における添接板においては、工場出荷時に防錆塗装（無機ジンクリッチペイント75μm）が施されているため、各工程での塗膜厚管理及び最終塗膜厚管理の際に、工場塗装である防錆塗装の塗膜厚を現地での塗膜厚測定に重複して管理してしまうおそれがあった。

そのため、現地塗装開始前に工場塗装が施されていたボルト継手部添接板の塗膜厚を測定することで現地塗装膜厚を把握することとした。（図-2）

その結果、塗装工程毎の塗膜厚管理を徹底したことにより、次工程進捗前に各作業工程での塗膜厚結果の把握ができ、各塗装工程での塗膜厚不足が発生することなく施工できた。

また、工場出荷時の防錆塗膜厚を考慮にいたれた最終塗膜厚においても目標膜厚以上の値となり、満足する結果が得られた。
