巨石張工の施工方法の工夫について

長野県土木施工管理技士会

株式会社 塩川組

- (1) 工事名：平成22年度社会資本整備総合交付金（水の安全・安心基盤整備）火山砂防工事
- (2) 発注者：長野県長野建設事務所
- (3) 工事場所：(砂)関川 上水内郡 信濃町 高沢
- (4) 工期：平成22年2月25日～平成23年11月2日

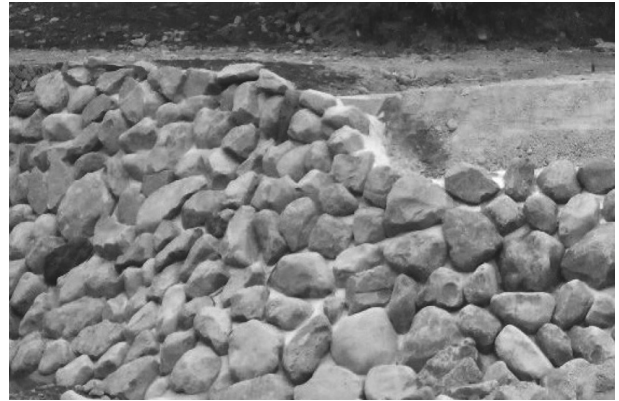
図-2 施工当初の巨石積工

上記の工夫検討を行い施工したが、当初は不慣れな時期であったため、全体的に目地部分が目立ち、まだ安定した印象を受けない。(図-2)

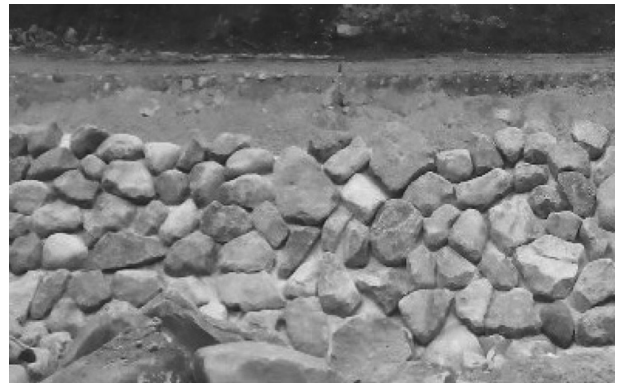
図-3 施工後半の巨石積工

施工が後半になると、よいサイズ、形の巨石を現地でそろえることが、難しく大変苦労はしたが、全体的に目地が見えなくなり、基本形になっているところが多くなって、安定した印象を受けるようになった。(図-3)
