## FEM 解析を活用したひび割れ防止対策の検討について

- (1) 工 事 名：旭川紋別自動車道遠軽町  
丸瀬布改良工事
- (2) 発 注 者：北海道開発局網走開発建設部
- (3) 工事場所：北海道紋別郡遠軽町

- (4) 工 期：平成22年4月1日～  
平成23年3月10日
- (5) 工事内容：道路改良  
カルバート工【 $36.8 \times 7.5 \times 5.0$ 】  
1基  
頂版工【サンドイッチ頂版】 $350\text{m}^2$   
仮設工 一式  
工事用道路 160m

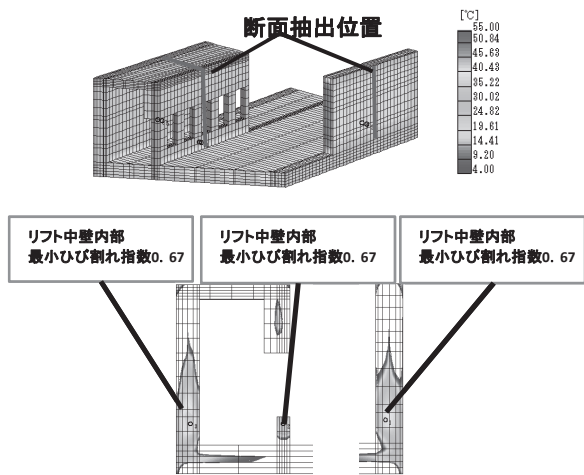
図-6 ひび割れ分布図(1)

材では最小ひび割れ指数は、0.62であり本検討における安全係数は1.23以上を満たさない結果となった。

最小ひび割れ指数  $I_{cr}$  : 0.62 < 目標値 : 1.23 NG

上記の検討により、安全係数を満たさなかったのでひび割れ防止対策を検討する。

防止対策としては、温度降下に伴う熱収縮が先行リフトから拘束され外部拘束応力が卓越した結果であるため、工程・ひび割れ制御効果などの観点から誘発目地の増設、打設温度の低減及び、打設スケジュールの短縮について検討する。

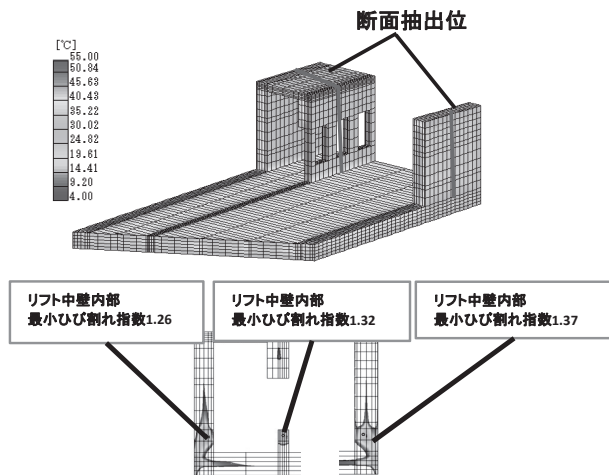
図-7 ひび割れ分布図(2)

目標値 : 1.23 ≤ 最小ひび割れ指数  $I_{cr}$  : 1.26 OK

分布図および指数履歴図から、ケース 2 の壁部材では最小ひび割れ指数は 3 リフト左壁内部で 1.26 となり、安全係数を満たす結果となった。

ケース 1 に対し打設温度を低減することによる温度降下量の低下、各リフトの打設スケジュールの短縮及び誘発目地の増設による先行リフトから受ける拘束度の低下により、比較的大きな改善傾向が確認できた。

(誘発目地の増設@ 5 m・打設温度の低減)

上記の結果をふまえ、丸瀬布改良工事は設計目地の増設・打設温度の低減を実施することと決めた。
