# 岸壁基礎杭の再利用に伴う杭頭部コンクリートの撤去について

あおみ建設株式会社

- (1) 工事名：平成25年度 衣浦港中央ふ頭西地区岸壁（-12m）改良工事
- (2) 発注者：国土交通省 中部地方整備局
- (3) 工事場所：愛知県半田市11号地地先
- (4) 工期：平成25年8月30日  
～平成26年3月20日

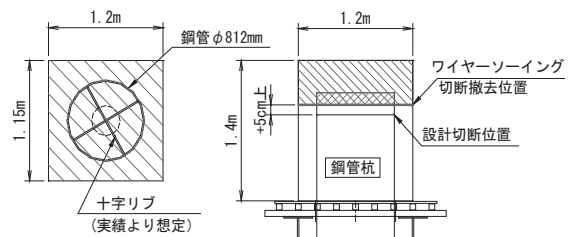
図-5 杭頭上部切断要領図

また、鋼管杭の位置を明確にできることにより、鋼管杭内側の応力解放孔を確実に施工できる。（図-5、図-6）

杭頭上部を直接、大型ブレイカで破碎する前にワイヤーソーイングで水平切断撤去することにより、鋼管杭への破碎時の衝撃を約4割低減（撤去容積比）でき、外力による損傷や変形を与えることなくコンクリートを撤去できる。

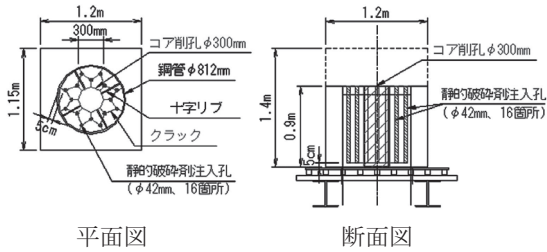
図-7 鋼管内側撤去要領図

鋼管杭内側の撤去は、鋼管で囲まれていることで大型ブレイカ刃先位置の微調整が難しく、取壊しを進めていくに従って、刃先の自由度が小さくなり鋼管杭の内側を打撃損傷する可能性がある。

そこで「パワーブライスター（スラリー状）」（NETIS:TH-990071-V）を用いて事前に静的破砕を行うことで、鋼管内壁の打撃損傷及び変形を防止した。（図-7、図-8）

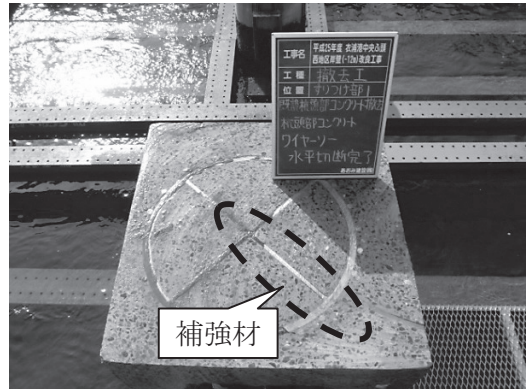
図-10 鋼管杭補強材

実施結果は、鋼管杭の杭頭補強材があったため、破砕剤の膨張効果が半減し、想定した破砕効果が少なかった（図-10）。

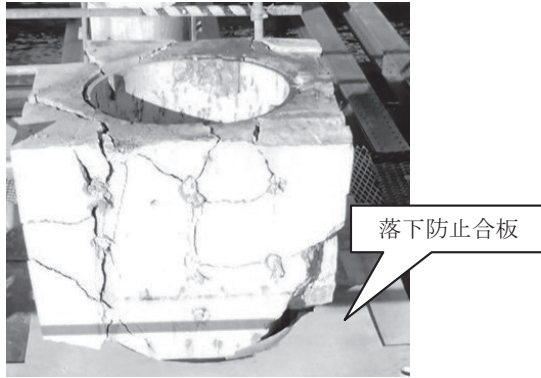
図-12 鋼管外側静的破碎状況

また、コンクリート殻の落下により、杭頭部コンクリート直下の被覆防食に損傷を与える可能性がある。

鋼管外側のコンクリートの取壊しは、内側と同様に「パワーブライスター（パック状）」（NETIS:TH-990071-V）を用い静的破砕を行うことで鋼管の損傷を防止した。（図-11、図-12）

コンクリート殻の落下防止対策として、撤去用足場と鋼管杭の隙間を合板で塞ぎ、被覆防食の損傷を防止した。（図-12）
