## 詳細図面が無い鉄筋構造物の施工について

本工事は、平成25年7月～9月に当地方を襲った集中豪雨により被災したため池の災害復旧工事であり、私の立場はこの工事の現場技術員である。  
工事概要

- (1) 工事名：ため池災害復旧工事
- (2) 発注者：江津市災害復旧室
- (3) 工事場所：江津市千田町地内
- (4) 工期：平成26年3月～平成27年3月

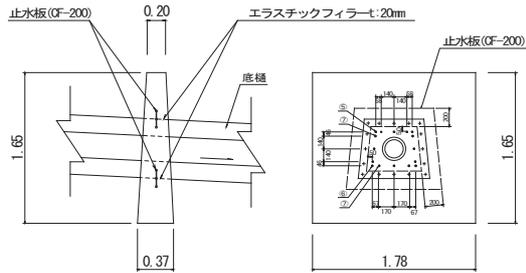
図-1 補強鉄筋を加味した止水壁構造図

止水壁（幅1.78m×高さ1.65m×上厚0.20m/下厚0.37m）が有り、その止水壁と底樋はエラストックファイラー（ $t=20\text{mm}$ ）を介している。更にその中央に止水板（CF-200）を挟んでいる。

ここで鉄筋の最小被りは50mmとなっており、止水板の幅は片側で100mmあるため、底樋縦方向の主鉄筋（D13）と干渉する。止水板に穴を開けて主鉄筋を通すと、止水板としての機能を満足しない。代わりに主鉄筋を止水板部分で切断すると、ここが構造上の弱点となる。

3-1) 底樋について、各種指針を調べたが施工方法の詳細について適切な資料が見あたらなかった。そこで①主鉄筋を止水板の両側で最小被り厚50mmを確保して切断して、この間は補強鉄筋で繋ぐことにし、②補強鉄筋は主鉄筋より1ランク上

のD16とする、③補強鉄筋は止水板との最小被り50mm以上を確保して凸型に折り曲げ加工し、④本工事では鉄筋重ね継ぎ手を30φとしているため、補強鉄筋の重ね継ぎ手長はD16の30φ+20mmとして500mmとし底樋の組立筋間隔(250mm)の2スパン分とする。

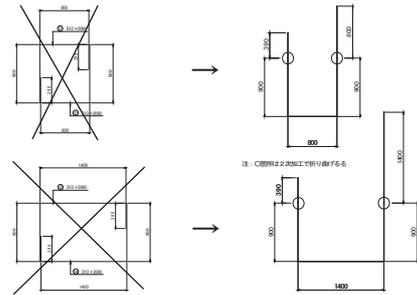
図-4 底樋ボックス鉄筋加工図

2-2) 底樋ボックスは内空断面が狭小（幅1.2m×長さ0.6m×高0.7m）で土砂流入口、流出側（底樋）共に $\phi 0.2\text{m}$ の円形である。鉄筋加工・組立図はボックス内空断面の型枠解体について全く考慮しておらず、このままでは施工できなかった。

3-2)底樋ボックスについて、①当初契約図面の鉄筋加工図のうちボックス頂版部に該当する鉄筋2種類をやめ、代わりに上に開いたコの字型として、側壁の内型枠脱型後に折り曲げ加工して頂版部の配筋とする、②頂版の下面型枠は、コンクリートと同等の強度を有する材料で埋め殺し型枠とする。

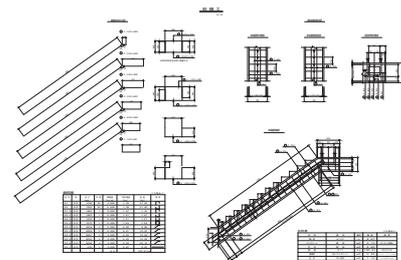
図-5 斜樋工鉄筋図

2-3) 斜樋は堤頂部に空気孔上端とその保護用の柵（幅0.3×長さ0.4×深さ0.2）があり、そのため長さ0.8mの水平部分がある。しかし斜樋の配筋との接続について詳細図が無く配筋構造が不明であった。

3-3)斜樋について、①当初契約図面のうち、ため池構造一般図と斜樋一般図を元にした斜樋の配筋とし、②堤頂部は斜樋部分の組立筋ピッチ(250mm)と合わせる、③被りは斜樋一般図の考え方を踏襲する、④これらに合わせて配筋図と鉄筋加工図を作成する。(図-5斜樋工鉄筋図)

底樋ボックスと斜樋については、当初契約図面の構造一般図の考え方を踏襲し施工性を考慮して詳細図化したものであるため契約変更の対象として契約図を変更し、新たに作成した斜樋工鉄筋図(図-5)は契約図として追加することになった。
