集水井の沈下及び変形対策について

長野県土木施工管理技士会
北陽建設株式会社
内海竜介

工事概要

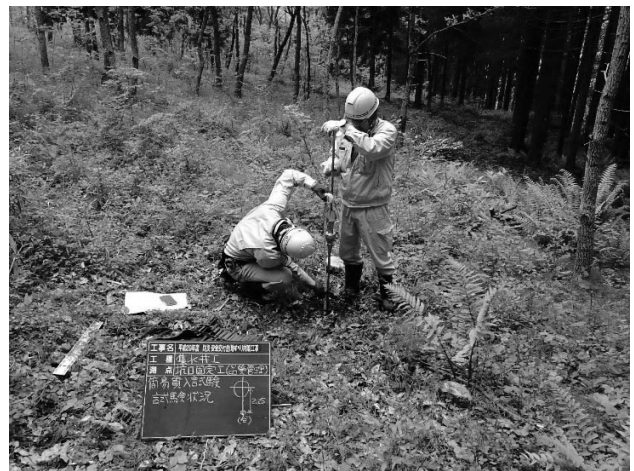
図-1

①坑口固定方法の検討、対策にあたり、本施工に先立って、集水井設置予定箇所での簡易貫入試験を実施し、地耐力の測定を行った。(図-1)

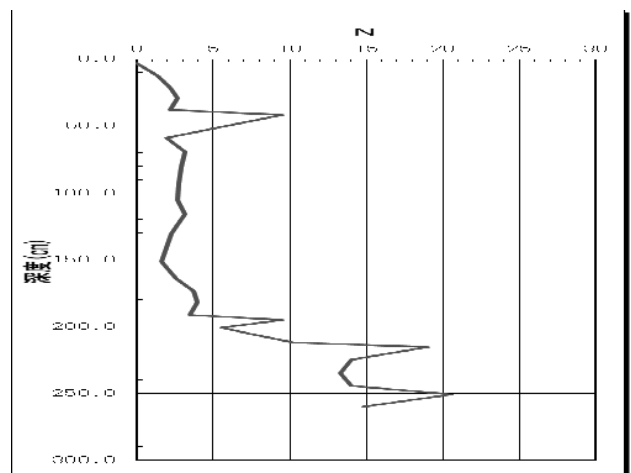
図-2

簡易貫入試験を行った結果、集水井設置予定箇所の地耐力は以下の通りであった。(図-2)

懸念されていた通り、GL-2.0m付近までは一部N値10程度の地層があるものの全体的にN値が5を下回る軟弱地盤であった。

GL-2.0m以深ではN値が10を超える数値とな

り、GL-2.5m付近においてはN値が20を超える地盤であった。

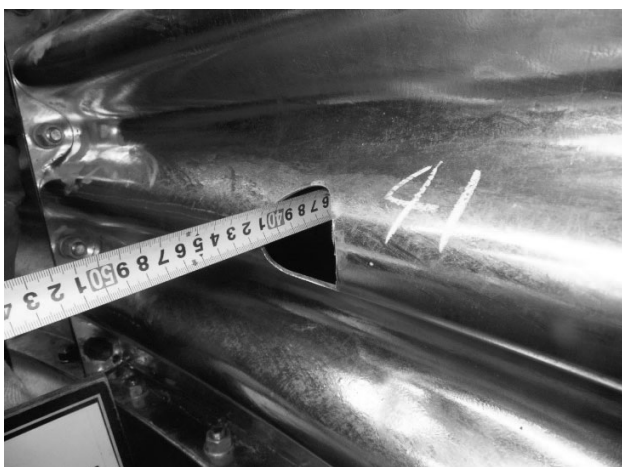
図-4

②軟弱地盤への集水井の設置では孔壁崩壊によるライナープレート背面に空隙が生じると(図-4通常は10cm程度)掘削が進行するにつれて空隙が拡大、進行し集水井の沈下、変形の原因となるばかりではなく、掘削土量の増加にもつながり経済面でもロスが出る。
