## 灯台復旧工事における吊り込み設置について

(一社) 北海道土木施工管理技士会  
堀松建設工業株式会社  
現場代理人  
山崎 正宏

本工事は、平成29年12月に発達した低気圧による高波で倒壊した留萌港西防波堤南灯台の復旧工事であり、留萌港内で製作した新灯台を起重機船により海上運搬し、旧灯台位置に新設した嵩上げコンクリートに設置するものである。

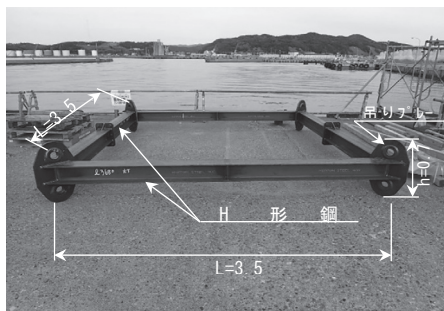
図-3 吊り込み架台

灯台吊り込み時の傾きによる転倒防止対策として専用の吊り天秤（200H鋼200×200 L・B=3.5m）を製作した（図-3）。吊り上げ製作重量130.5tに対して偏荷重を鑑み、3点吊りで1点吊りピース当り43.5t掛かるとし、さらに衝撃も考慮して設計した。吊り込みワイヤー（φ=53mm長さ=15.0m）には灯台踊場側面タイルとの接触防止としてポリエチレン製の保護カバー（内径50mm）を基部から高さ12mまでの部分に取付けた（図-4）。またスリングベルトとシャックルで灯台踊場に埋め込まれた補助環（φ=19mm）と吊り込みワイヤーを結び付けて揺れを抑えた。

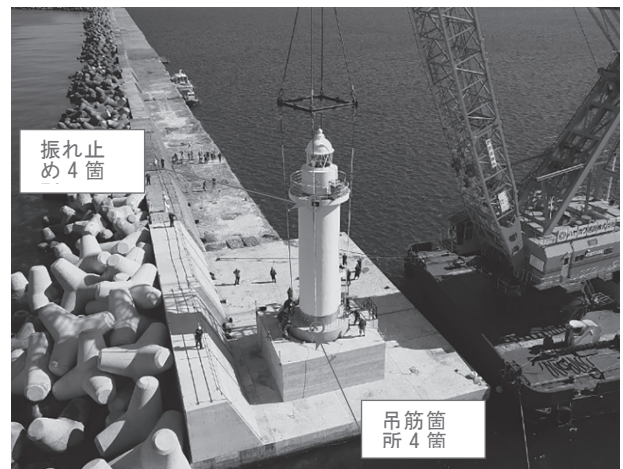
図-5 灯台設置状況

以上の工夫の結果、好条件（有義波高0.3m、陸から沖に吹く風速3～4m/s）での設置作業を行えたことで、真南に対する方向誤差を5mm、灯塔の最大傾斜が20mm以内で管理することができた。
