## 炭素繊維巻き立てにおける品質管理の工夫

(1) 工事名：山陽自動車道

第二西藤橋他1橋耐震補強工事

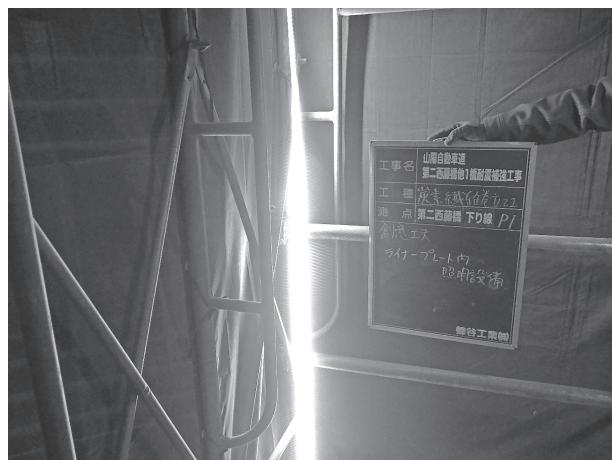
墜落、落下等の危険性が増してしまった。さらに施工不良箇所を見落としやすく、施工品質低下の原因となることが予想された。このため、坑内の照度を確保する対策が必要となった。

図-4 テープ式ライト(LED) 設置状況

ライナー坑内の照度を上げるために、テープ式ライトの設置を行った。テープ式ライトは特に照度の低い、最下層から10m上部へ足場内の4隅に設置した。設置したことにより足場内全体の照度を確保することができた。橋脚面ははっきりと見やすくなり、エポキシ樹脂未塗布箇所、シート貼付後の未含浸部分などが分かり、作業員への指示・指導を行うことができ、施工不良箇所を全て補修した。また坑内が明るくなったこともあり、移動、作業する際足場等で体を打ち付けることなく、安全に作業を進めることができた。

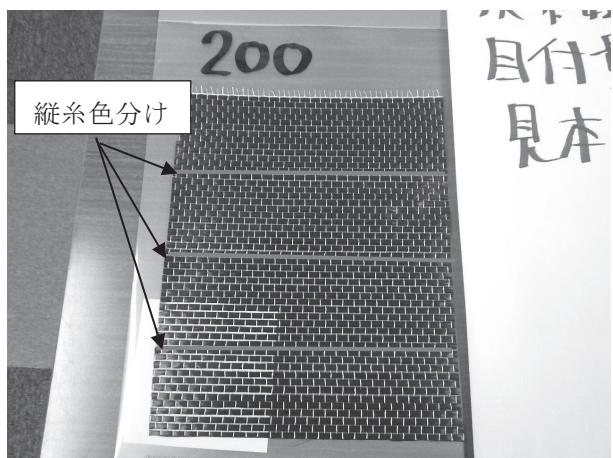
本工事で使用する炭素繊維シートは設計目付量が200,300,400,600g/m<sup>2</sup>と4種類であった。各橋脚で目付量が変わる為、貼間違いが起きてしまう可能性があり、一度間違えると炭素繊維シートの撤去にはかなりの期間が必要となるため、多大な工程の遅延が考えられた。作業中貼り付ける炭素繊維シートの種類間違いをどうすれば防ぐことができるか対策が必要となった。

図-5 炭素繊維シート縦糸色分け

各目付量ごとに炭素繊維シートの縦糸に着色を下表のように行った。これを行うことにより炭素繊維シートの貼り間違いを防止することができ手戻り等の工程遅延を防ぐことができた。

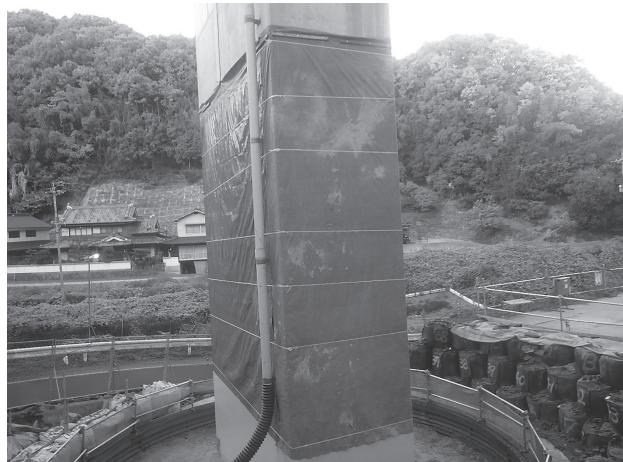
第二西藤橋下り線P1橋脚の構造物掘削を行う箇所については、埋戻しを行う必要がある為、埋戻し部を第1期施工、埋戻し後の残りを第2期施工とした。その際、第1期と第2期の施工間隔は短い場所では4ヶ月、長い箇所では1年以上が開くところもあり、その間最終工程の塗装未施工部が剥き出し状態となる。炭素繊維シートを張り付ける際塗布するエポキシ樹脂は紫外線に弱く、直接日光に当たると白化現象を起こし、表面が少しずつ崩れしていく。このため施工間隔が空く際の対応が必要となった。また、第1期施工、第2期施工の炭素繊維シートを各層でラップさせる必要があったため、対応が必要となった。

図-6 紫外線対策状況

第1期施工範囲が終了した後、構造物掘削坑内に組み上げた足場を一度解体した。その際、第1期施工部の端部は炭素繊維シートが剥き出し状態となるため図-5のように、直接日光等による紫外線の影響を抑えるため、ブルーシートで覆い飛散防止としてロープで固定を行った。また、シートが上下で位置ずれしないようブルーシート上部

はサン木で固定し、橋脚上部の検査路からロープで引っ張り上げ補強した。この結果、第2期施工を行う前に表面の確認を行ったが、紫外線の影響で白化現象が起きることなく、施工前に表面の埃を少々ふき取る程度だった。

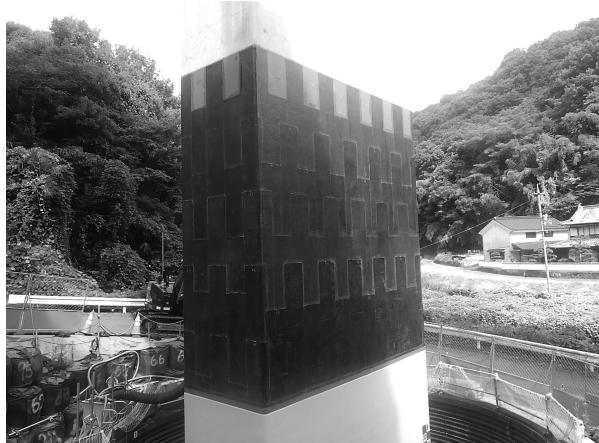
図-7 第1期施工終了後状況

第1期施工端部は（図-7）のようなジグザグに処理を行った。（図-7）は第二西藤橋上り線P1橋脚で炭素繊維シートの貼付は設計で、鉛直方向4層（長手方向）、5層（短手方向）、周方向1層であった。炭素繊維シート貼り付ける際、ラップを行う時は $L=20\text{cm}$ 以上、ラップする位置が同一面に集中しないようずらす必要があったためジグザグに仕上げた。結果、各層の貼付始まりが分かりやすくなり貼付間違いの防止ができたとともに、各層の管理を容易に行うことができた。

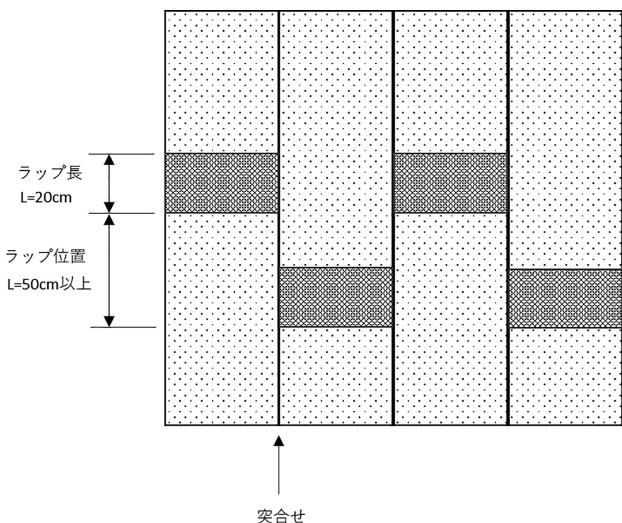
図-8 炭素繊維シート貼付管理（鉛直方向）
