第10回土木施工管理技術論文〔最優秀論文賞〕紹介

仮栈橋工事における支柱補強材の 取付方法の改善

(社)高知県土木施工管理技士会

株)高知丸高 技術部長 前田 卓二

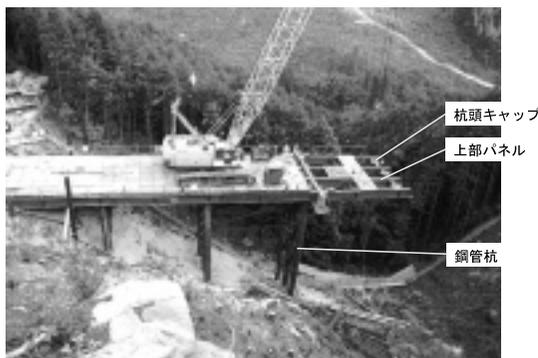
写真-1 SQCピア工法上部パネル取付け状況

道路整備の進んでいない急峻な山岳地における高速道路建設工事や大橋梁設置工事においては、一般的に建設機械や資材搬入路確保のために前処理付帯工事が必要不可欠である。その前処理付帯工事として、仮栈橋や仮構台を施工するが、前処理付帯工事は高所作業を伴う危険な工事である。また、現場で部材の加工組立を行うため、鋼材の溶接・切断作業を伴い、火災の危険や森林伐採など、環境破壊が危惧される。さらに、工事も長期化する傾向にある。これらの課題を解決すべく、上部工においてSQCピア工法が開発された。この工法は、従来の工法とは逆転の発想で、先に上部パネルを取付け、パネルに取付けられた杭頭キャップを導材として鋼管杭を打設する工法である(写真-1)。先に上部パネルを設置するため多くの作業が上部パネル上で施工でき、高所作業が少なく安全な作業と

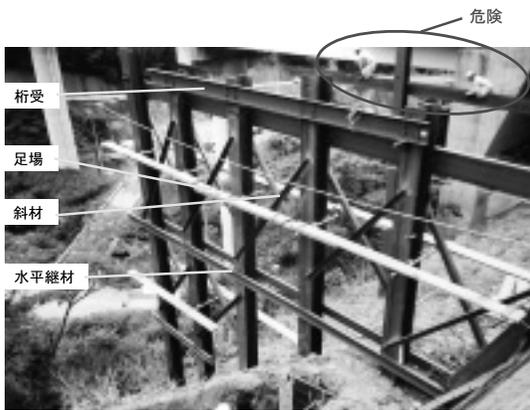
写真-3 従来の支柱補強材取付状況

支柱補強材取り付けは、従来技術では部材の取付を手作業で行っていたため（写真-3）、次の課題を抱えていた。

- ① 足場を設置する必要がある。足場設置は高所作業のため非常に危険。
- ② 水平継材・斜材の取付を手作業で行うため、手間がかかり施工期間が長期に亘る。また、取付けは足場上で行うため高所作業となり危険。
- ③ 現地加工・ボルト締め及び溶接止めのため品質管理困難。
- ④ 加工には、切断・溶接作業を伴うため、山火事の恐れがあり環境への影響大。
- ⑤ 部材の再利用不可。

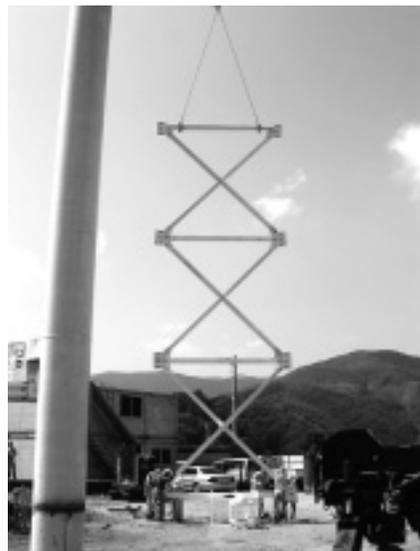
写真-4 支柱補強材組立

まず、高所作業を少なくするため、上部パネル上で斜材、水平継材を組立てて、クレーンで吊って建て込むことが出来ないか検討した。部材を工場加工すれば、溶接・切断作業も無く簡単に組立てることが可能であることがわかった。（写真-4）次に、この組み上げた支柱補強材を支柱杭にどういう方法で固定するかを検討した。

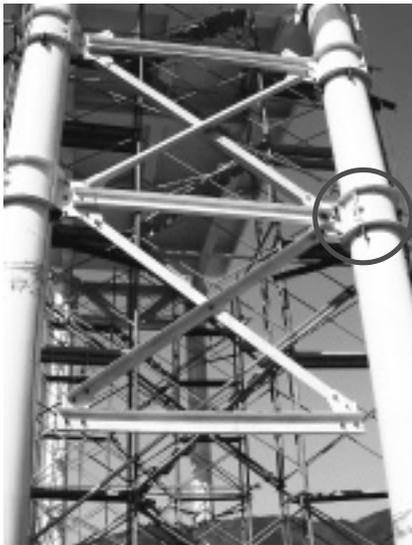
写真-5 半割れ式バンド

水平継材と支柱杭を固定するため半割れ式のバンドを考案した（写真-5）。実際に鋼管杭にバンドを取付ける実験を行った。しかし、鋼管杭はφ600の径があるため、取付けるバンドは、かなりの重量になり、たとえクレーンで吊って施工するとしても、施工困難であることがわかった。また、取付けが不十分であれば、栈橋に横荷重がかかった時に、鋼管杭の変形により、滑りの問題も予測された。そこで目板を使うことを考案し、支柱補強材と鋼管杭とを目板を介して繋ぎ、鋼管杭には溶接固定（写

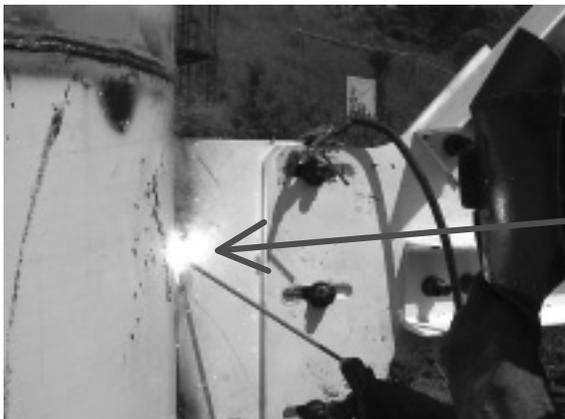
写真-6 目板溶接取付

真-6) することで一体化を図ることとした。このことで、横荷重による支柱補強材の滑りの問題等を排除し、さらに、鋼管杭の施工誤差に対しては、目板(図-1)と支柱補強材の接合を、長穴のボルト固定とすることで対応できた。

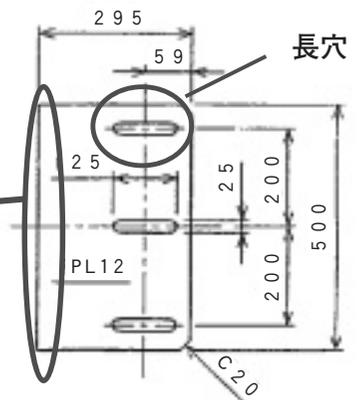
図-1 目板構造図

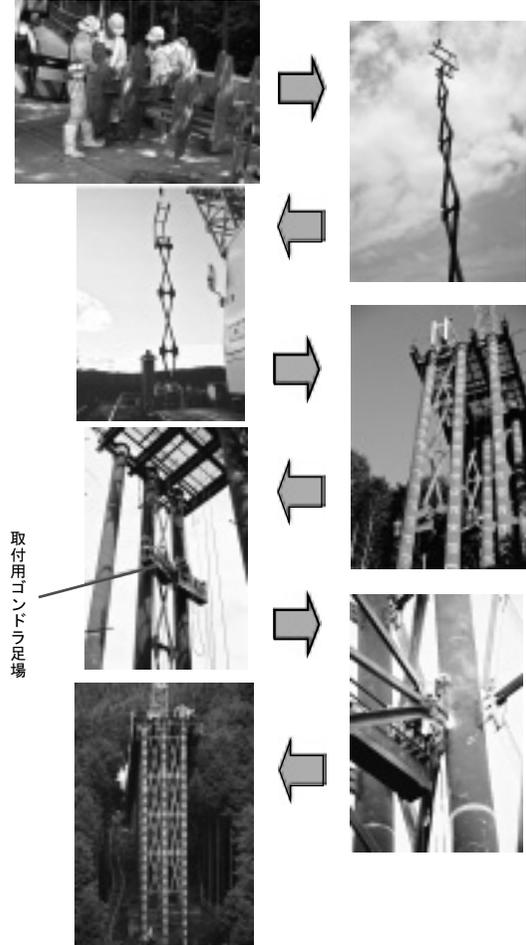
支柱補強材取付手順

取付用コンドラ足場

図-2 支柱補強取付手順

要な、取付用ゴンドラ足場、吊り具、斜材・水平継材組立治具も開発して使用した。(図-2)

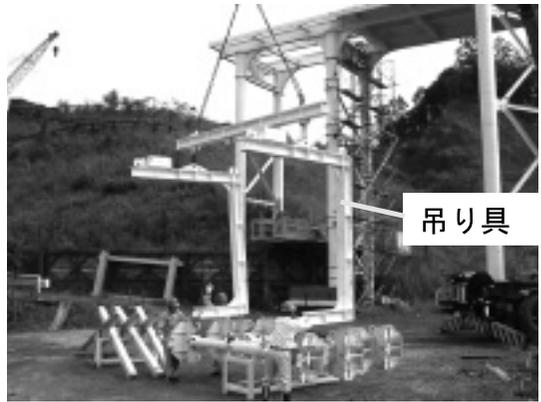
写真-8 吊り具

この工法の開発により、支柱補強材の取付作業は、工場加工の部材を上部パネル上で斜材・水平継材置き台(写真-7)を使って組立て、吊り具(写真-8)を使用してクレーンで吊って杭間に建て込み、取付用ゴンドラ足場を使用して鋼管杭に溶接固定するため、高所作業も少なく安全に、簡易に、早く、高品質で設置可能となった。さらに部材組立ては、鋼管杭打設作業と平行作業できるため、工期短縮に貢献する。

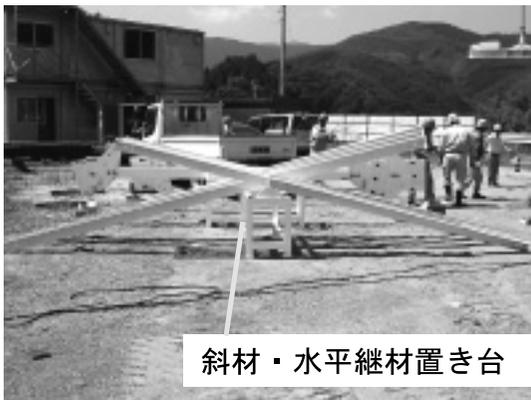
写真-7 斜材・水平継材置き台
