JCM MONTHLY REPORT

荒川跨線橋下部その2 工事優良工事報告

新潟県土木施工管理技士会
 株式会社加藤組
 現場代理人 大野 省吾

1. 工事概要

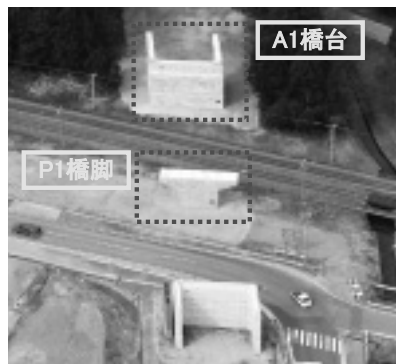
写真-1 完成写真 (A1橋台・P1橋脚)

- ・ A1橋台 1基 h = 11.5m
- ・ P1橋脚 1基 h = 9.5m
- ・ 路体盛土 V = 23,800m³
- ・ サーチャージ盛土 V = 3,900m³
- ・ プレロード盛土 V = 9,700m³

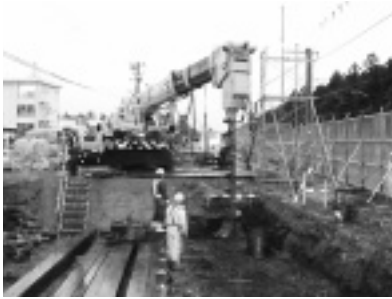
写真-2 施工状況（オーガー掘削状況）

ロックスカット工法とは、基本的にブレイボーリング工法であり、本体であるベースマシーンにラフテレンクレーンを使用し、ブーム先端にアースオーガを取付けたコンパクトで機動性の良い工法でありました。

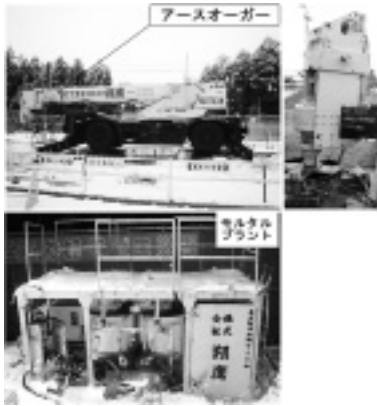
写真-3 使用機材

写真-3に示す機材が主でコンパクトな工法でありました。

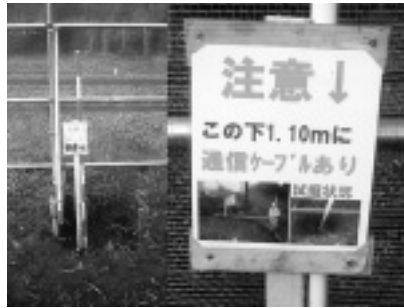
写真-4 埋設物目印看板設置状況

施工前に埋設物の試掘調査を行ない埋設物の位置を確認し、埋戻後も位置・埋設深及び、試掘時のケーブルの状態を全作業員が認識出来る様に看板を設置し、掘削作業時のケーブル切断事故防止に努めました。

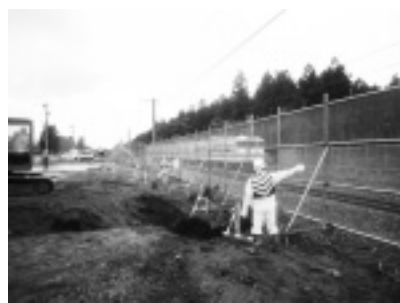
写真-5 線路防護柵設置状況

軌道内に作業員・飛散物が入らない様に高さ3.00mの線路防護柵を設置し、列車の防護と作業員の安全確保に努めました。

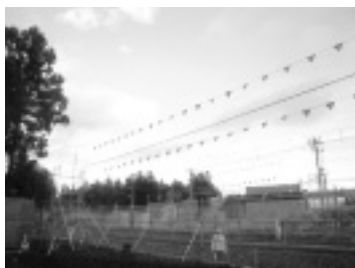
写真-6 電線建築限界線目印設置状況

高圧線（6,000V）の電線建築限界に（線中心より半径2.0m）を間接的な測量を行ない、空中に目印ロープ（高強度絶縁ロープ）を張り、重機・作業員が電線との離隔を目視出来る様にし、切断・感電事故防止に努めました。
