現場の失敗と
その反省
X-2

汚泥固化処理（生石灰使用）に伴う失敗

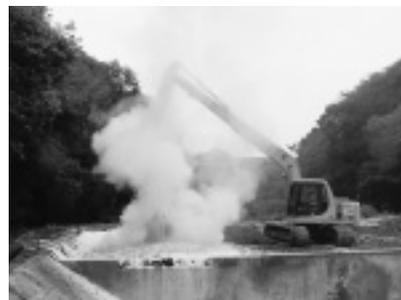
写真-1

問題が発生したのは、沈殿槽の仮置汚泥 29m^3 の施工で状況としては、仮置面積 63m^2 に対象土量 29m^3 、生石灰 9t （厚さ 47cm ）を散布し攪拌作業に入ったところ、生石灰が上昇気流（竜巻）のように立ち上がり周辺に飛散し、雑木林・みかん畑・牛舎に降りかかった。
