第11回土木施工管理技術論文【最優秀論文賞】紹介

上部工撤去における新工法の開発で 大幅なコスト縮減

宮崎県土木施工管理技士会
株式会社 志多組土木本部工務部
尾上 昭宏

- (1)工事名 : 宮崎10号花見橋旧橋上部工撤去工事
- (2)発注者 : 国土交通省九州地方整備局
宮崎河川国道事務所
- (3)元 請 : 株式会社 志多組
- (4)工事場所 : 宮崎県東諸県郡高岡町大字花見(現在は宮崎市高岡町花見)
- (5)工 期 : 平成17年3月30日～
平成18年3月31日

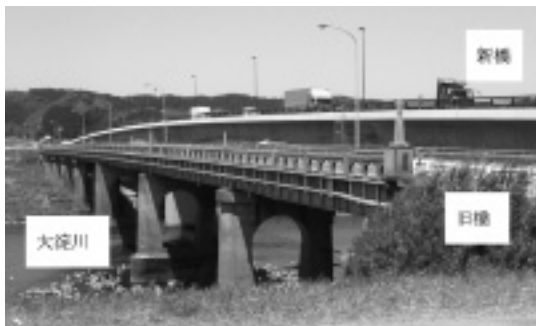
写真-1

今回、撤去を行う花見橋旧橋は竣工後55年あまり花見地区の生活を支えてきました。しかし耐震基準に対応する必要もあり架替えになった。旧花見橋の撤去に先立ち新橋が平成17年3月に開通しています。(旧橋、新橋の位置図を写真-1に示す。)

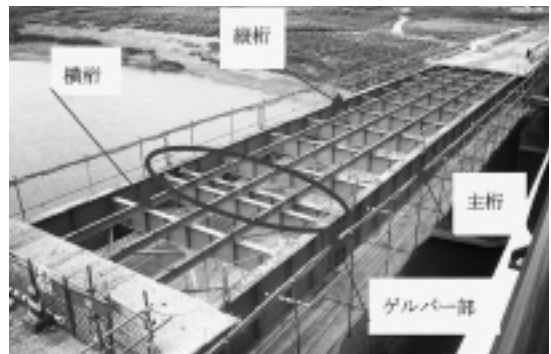
写真-2

撤去を行う上部工は、単純鉸桁(一部ゲルバー部あり)写真-2、橋長204m、鋼重404tである。

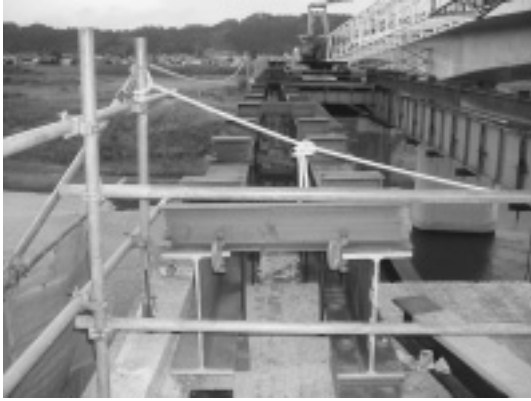
写真-4 撤去用吊桁設置状況

実際に吊桁分割撤去工法を写真-4、写真-5、写真-6のように行った結果、無事工事完了することができた。

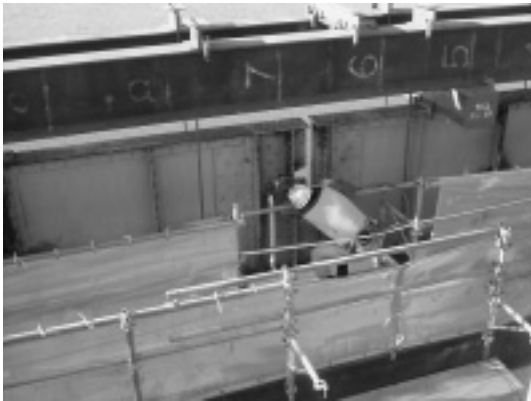
写真-5 ゲルバー部切断状況

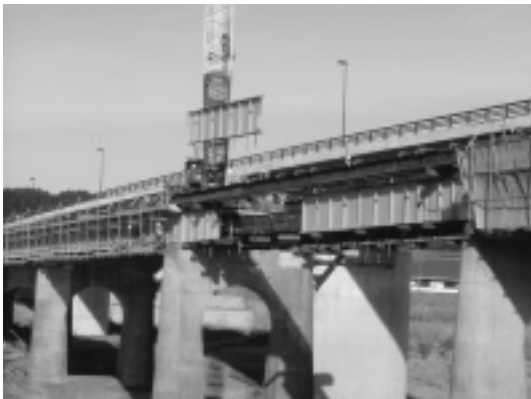
写真-6 切断主桁撤去状況
