■優良工事報告

H16姥川排水機場新設工事 工事報告

栃木県土木施工管理技士会
岩澤建設(株)
監理技術者 永井 誠司

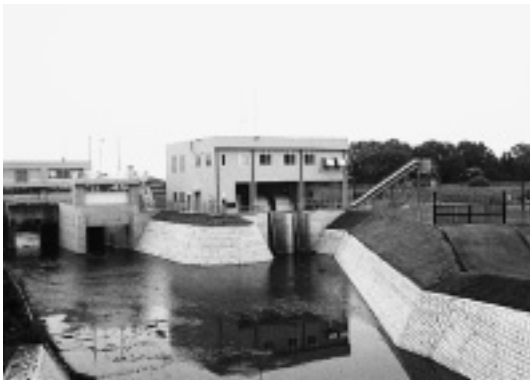
写真-1 完成全景

姥川排水機場は、これら姥川の内水排除による浸水等の解消を目的とした工事です。(写真-1)

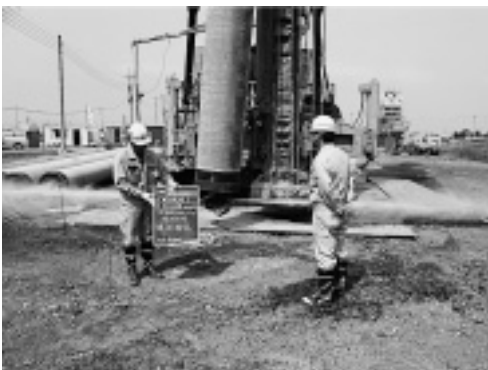
今回の現場の周辺には民家やデイサービス等もあることから、既製杭の施工には特に気を使いました。そこで低騒音・低振動で施工可能なSTJ工法を採用しました。STJ工法とは、STJビットを取り付けたスパイラルオーガを用い、杭中空部を利用した中掘りで杭を圧入し、杭先端下部に高圧ポンプでセメントミルクをジェット噴射して拡大球根を築造する工法なので、騒音・振動の発生を最小限に抑えることが出来ました。(写真-2、3)

写真-2 STJビット高圧ポンプ噴射状況

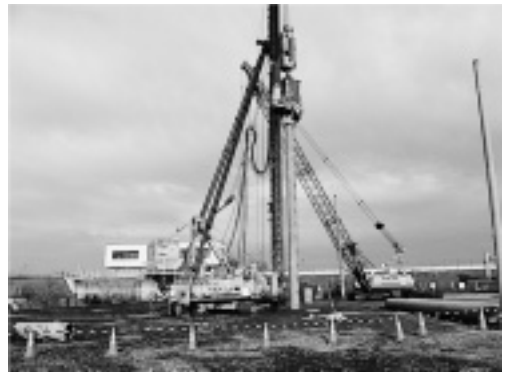
写真-3 STJ工法 杭圧入状況
