## ■優良工事報告

# H17古坂防災工事の安全対策について

長野県土木施工管理技士会  
松本土建株式会社  
現場代理人 宮下 和広

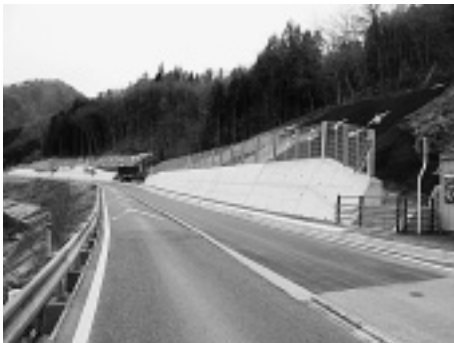
写真-1 完成した現場全景

本工は、現道を終日規制しながらの工事であり、改良工事が道路拡幅を伴い山側の地すべり斜面末端部を掘削し構造物を設置するために、施工中の法面の安全確保が課題となりました。(写真-1)

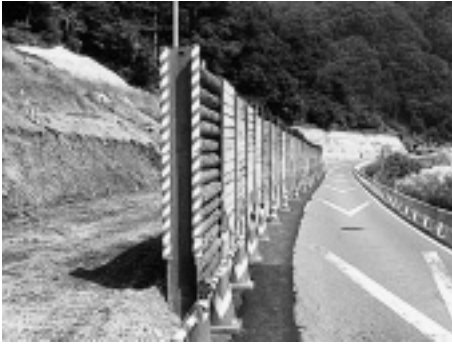
写真-2 仮設防護柵及び安全対策

終日の片側交互通行としたため、仮設防護柵への一般車両の接触事故防止のため、夜間明示を設置して安全確保に努めました。(写真-2)
