特集 環境・品質管理

国土交通省直轄工事におけるセメント改良土の六価クロム溶出への対策について

ICT活用による施工管理の効率化

第11回土木施工管理技術論文（優秀報告賞）紹介 軟弱地盤におけるオールケーシング杭の杭径確保

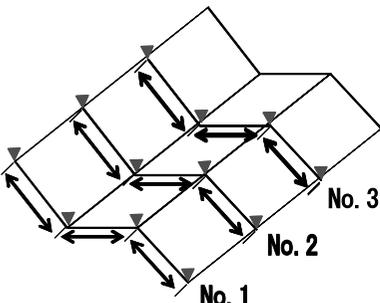
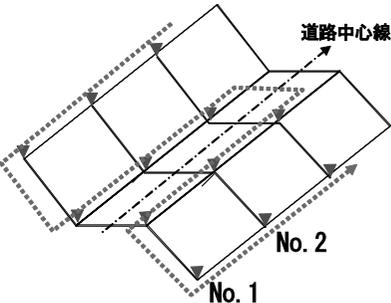
計測点数	12point	12point
計測時間	50min	32min
計測効率	4.2min/point	2.7min/point

図－1 巻尺・レベルによる現行方法とTSによる計測効率の比較

作業の効率化としては、計測する時間を短縮することができ、計測作業の効率化が図られるとともに、出来形帳票作成が簡便に行えます。図-1は巻尺・レベルによる現行方法とTSによる計測効率の比較です。

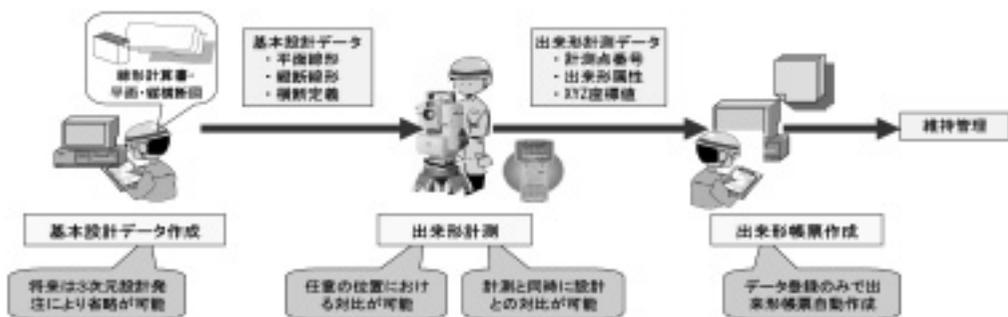
図-2 TSによる出来形管理の流れ

TS出来形管理のシステムは、基本設計データの作成、出来形の計測、出来形管理帳票の作成という3段階で構成されます。図-2にTSによる出来形管理の流れを示します。

基本設計データの作成は、発注書類として提示される詳細設計の線形計算書、平面図、縦断図、横断図という各々2次元の情報をもとに、3次元の基本設計データを作

出来形計測は、基本設計データを搭載した出来形管理用TSを用いて、出来形の計測を行い、計測すると同時に表示される設計値と計測値を比較して、規格値を満たしているか否かの確認ができます。一般的に、施工者は測定基準に則った間隔の「管理断面」において、規格値を満足するよう出来形の管理を行います。

出来形帳票作成は、基本設計データとTSによる出来形計測結果を用いて、施工管理や検査で確認される測定結果一覧表や出来形管理図表の作成を自動的に行います。

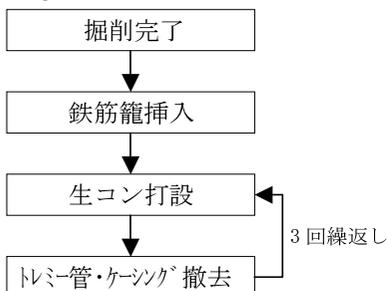
下記のようにケーシング引抜時の施工順序を変更した。

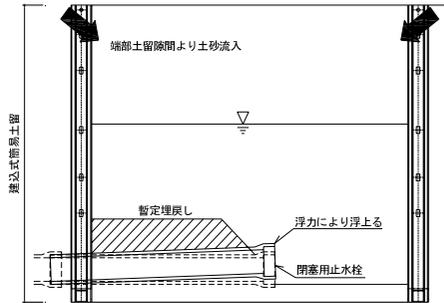
図-1 断面図

地下水もほとんど無く、順調に進捗していたがある日、夜半に集中豪雨があり翌朝現場に行ってみると土留の周辺が5 cm程度沈下、土留内部は雨水が溜まっていてヒューム管が若干浮いていた（図-1、図-2）。

水中ポンプにて排水したがヒューム管の下に大量の土砂が流れ込んでおり、その土砂を掻き出して管の再設置に1日かかってしまった。

水の浮力を甘くみた為、ヒューム管の重量と若干の埋戻しで管が浮くはずが無いと思込んでしまっていた。また天気予報を見ていれば夜半の雨が予想できており防げた失敗であったと思う。今回は幸いにも土留周辺の沈下による事故も無く、管の再設置も1日で済んだ。しかし一歩間違えれば第三者の事故や多大な復旧作業になった可能性もあり、これからは降雨が予想される時は完全に埋め戻すべきと思う。

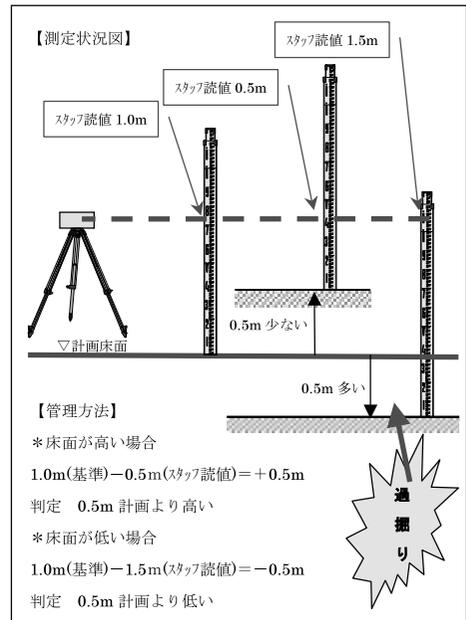
図-1

スタッフの読み値で管理を行う場合、まず床高となる基準の高さを読み、その読み値（例1.0m）を基準値とし、そこから上がり下がりを読み取る方法である。基準値より低い場合はスタッフの読みの数値（例1.5m）が多くなり（例0.5m多い）、高い場合のスタッフの読みの数値（例0.5m）が少なくなる。（例0.5m少ない）（図-1）その原理を利用し管理するはずであったが、スタッフの読み値が基準より多いので、イコール高いと勘違いし過掘りの原因としてしまった。計画の床付け面までの修復は、湧水で状態が悪くなった発生土で、埋め戻すとかえって床面を悪化させることにな

手間が掛かっても基準高を持たせたBMから機械高を計算し、常時基準高管理を行うことが第一の誤り防止に繋がるということをひしひしと感じた。

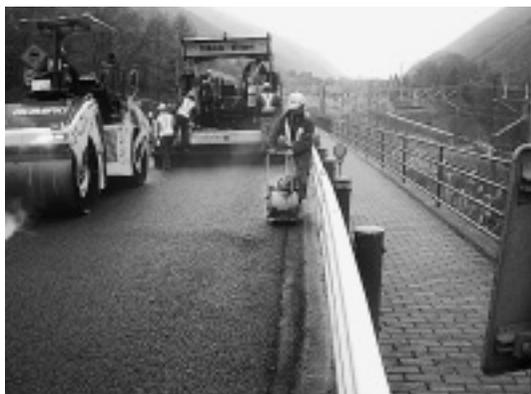
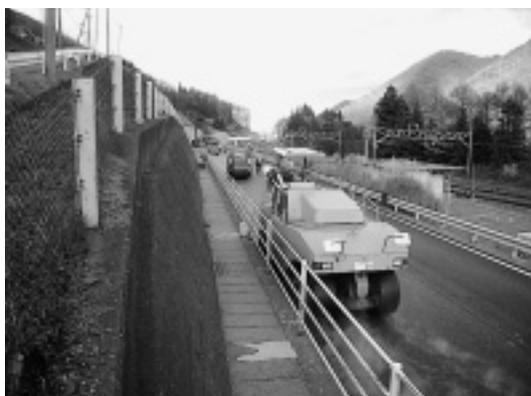
写真-1、2のような施工方法を取り、次の日にコアを抜いたところポーラスアスファルトにもかかわらず密度がありすぎて空隙が少ないように思われた。翌日の施工

からは水平振動のオートをマニュアルに切り替え最初の一往復のみを水平振動で、それ以外は振動無しで施工したところ空隙がよりよいものとなった。

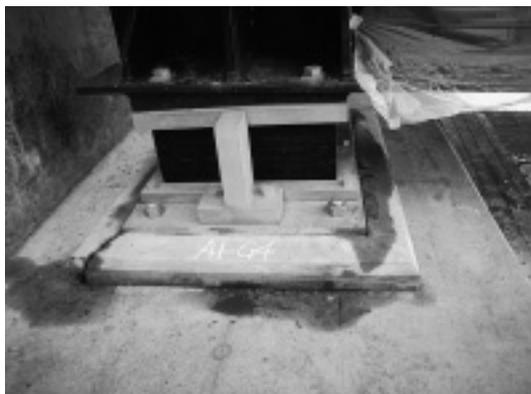
1月に桁を架設し、2月に防寒養生を行いながらゴム沓のモルタルを打設した。防寒養生は沓の廻りをシートで囲い、その中に練炭ストーブを設置して行った。打設後に沓のモルタル状況を確認したら、沓のモルタルにひび割れが発生した箇所が発見された。（写真-1）

今回の工事は、今までの経験上、桁が温度変化で伸縮するのは上沓だけだと思いこんでしまい、下沓の固定を行わないで、モルタルを打設してしまった事と、事前の検討も不足していた事が原因です。

写真-1 沓モルタルのひび割れ状況

このため、発注者の了解を得て、沓座のモルタルを研り、アンカーボルトとモルタルに隙間がないかどうか確認し、再度無収縮モルタル（早強型）を打設する事になった。（写真-2）これにより現場工程に遅れが生じ、発注者に迷惑を掛けてしまった。

今回の工事では気温の変動による桁の伸縮が沓のモルタルにどのような影響を与えるか事前に検討し、さらに、下沓を固定していれば、モルタルにひび割れが生じるような事はなかったと思います。現地工事では過去の経験から学ぶ要素が多いが、経験だけに頼らず、事前にチェックリスト等による検討を行い、必要であれば沓を固定する等の処置を講ずる事が重要であることを痛感しました。

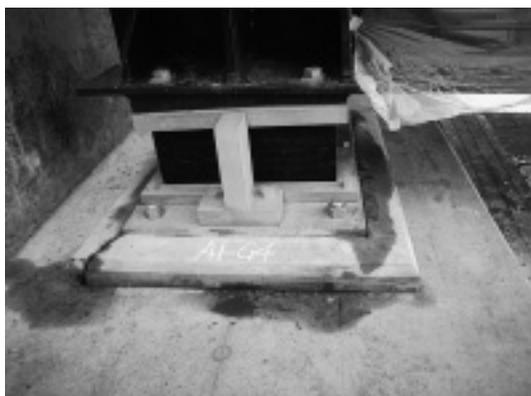
写真-2 補修完了

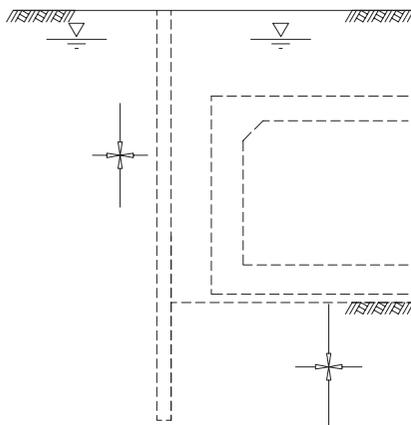
図-1のように掘削前には地盤中の各箇所、深さや地盤の種類に応じた土圧が作用しています。鉛直方向には土の重さ、水平方向には鉛直方向の力に応じた力（通常鉛直方向の力に土圧係数と呼ばれる係数が掛かったもの）が作用しています。そして、底面以下とその上部とつり合った状態です。同様に土留め壁の内側と外側はつり合っています。両側から押し合っただけの状態といえます。そこから内側の土を除去した状態を考えると、図-2に示したような変形となります。掘削底面以下の地盤では上載荷重が小さくなり鉛直方向の力が減少します。また、土留め壁の根入れ部から押されるため水平方向の力は大きくなります。

図-1 掘削前の状態

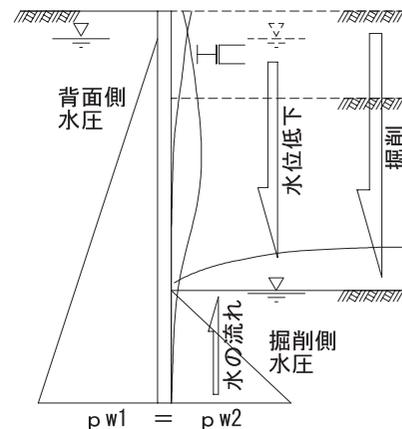
図-2 掘削後の状態

水圧も段階を追って見ていきますと、掘削前は土留め壁の左右で静水圧分布で等しくなっております。先ほどの図-2では地下水位以下まで掘削を進めた状態を示していますが、掘削面をドライにするため釜場などで排水します。そのため内側の地下水位は掘削面ということになります。一方、土留め壁の先端では背面側と同じ水頭となるため、掘削側の水圧分布は静水圧ではありません。そのため、内側の地盤内では下から上に向かって水の流れが生じています。流速は透水係数の大きさと内外の水頭差によって違ってきます。透水係数の小さい粘性土などでは流速は極端に遅くなりますが、透水係数の大きな砂や礫地盤では流速は早くなります。土粒子はその大きさにより限界流速があり、それを超えると流されてしまいます。クイックサンドと呼ばれる現象です。ある部分で土粒子が流されるとその部分では流速は一層早くなり、底面から砂が沸き立つようになります。これが図-3(b)に示すボイリングです。

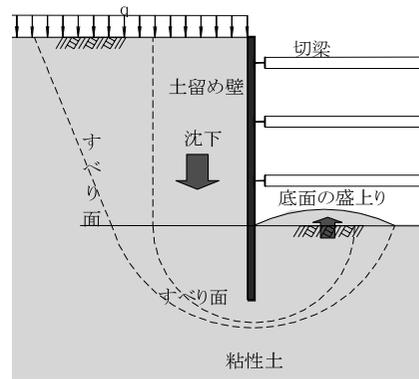
上載圧を除去することにより、背面地盤と掘削面側地盤の重量バランスが崩れ、背面地盤から土留め壁先端を回り込むようにしてすべり面が発生し、掘削底面が持ち上がるようになります。これが図-3(a)に示すヒービングです。軟らかい粘性土など、すべり面に沿うせん断抵抗が小さい場合に発生します。

(a) ヒービング

図-3 底面の破壊状態

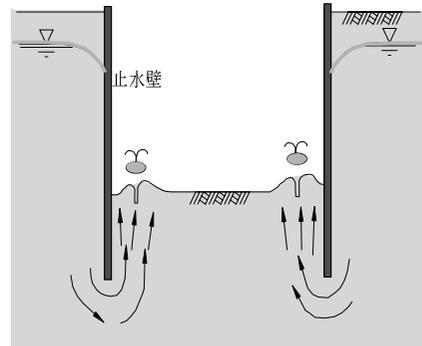
(b) ボイリング

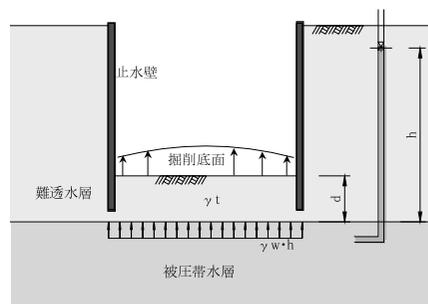
また、流速の遅い粘性土ではその層の下部に高い水頭を持つ砂や礫で構成される層がある場合にはその層の下から水圧となって作用します。掘削により上載圧を除去した状態では上から押さえ込んでいる重量が減少し、揚圧力とのバランスを保てず地盤が持ち上がるようになります。これが図-3(c)に示す盤ぶくれです。持ち上げようとする

力に対して引張力が作用するようになり、限界を超えると亀裂を生じ、そこから土や水が出てきます。

(c) 盤ぶくれ
