第12回土木施工管理技術論文【優秀論文賞】紹介

アルカリ骨材反応による劣化被害を受けた橋脚の耐震補強方法の検討

東京土木施工管理技士会
 奥村組土木興業株式会社
 現場代理人 田中 良介[○]
 岡本 泰彦

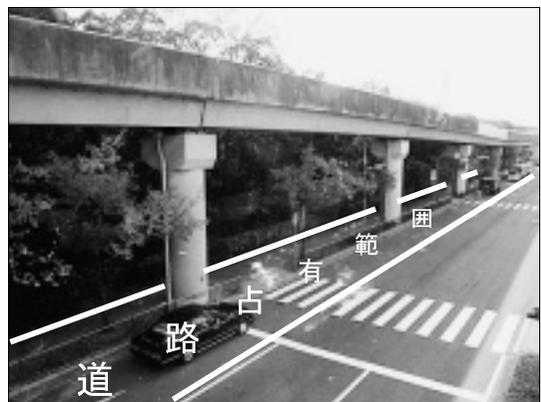
写真-1 施工前

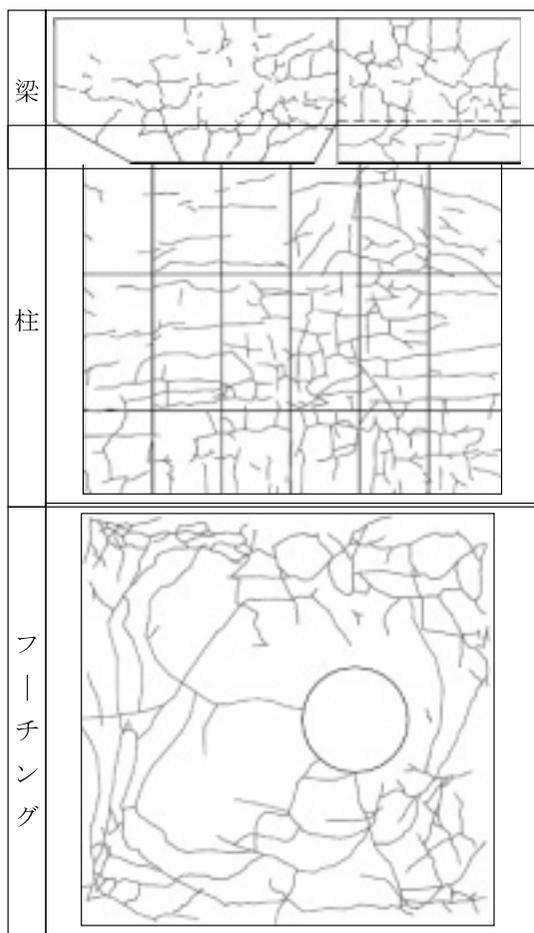
図ー1 既存橋脚のひび割れ図

施工対象となった橋脚では、ASR対策として橋脚の地上部分のひび割れ(図ー1)に対してエポキシ樹脂が注入され、躯体表面には軟質樹脂が塗装されていた。しかし、経年による水分の浸透により劣化が進行し、幅の大きいひび割れが生じていた(写真ー2)。また、橋脚を供用しながら施工しなければならなかったため、設計されている耐震補強方法では、施工時の安全性や耐震補強効果が得られないことが問題となった。問題点を以下に示す。

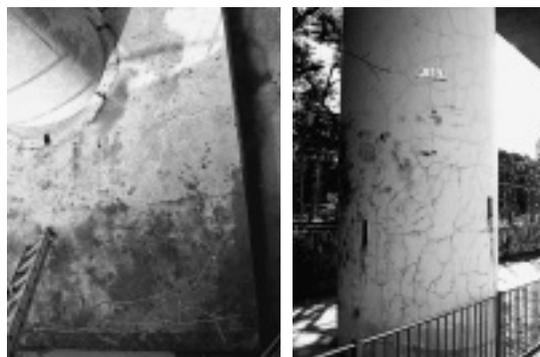
柱 フーチング
写真ー2 ひび割れ発生状況

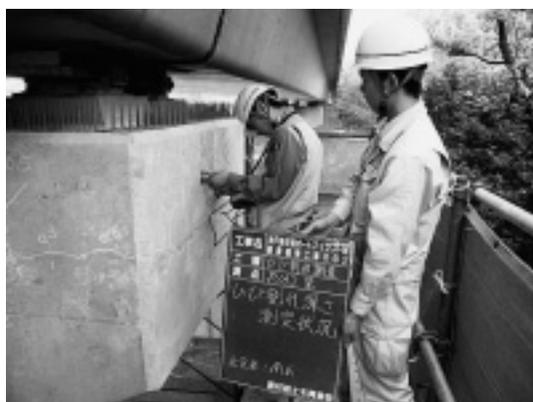
写真ー3 ひび割れ深さ調査状況

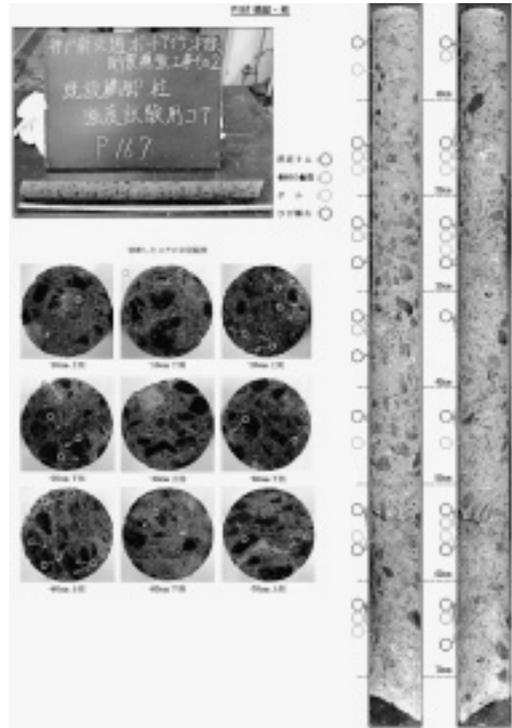
写真-5 採取コアの目視観察

コア観察の結果、躯体表面からの深さに関係なく反応リム・ゲルが確認できた。今後のASRによる劣化の程度を短期間で評価する必要があったため促進養生試験（カナダ法）を行ったが、無害という結果となった。既存橋脚の強度については、圧縮強度だけでなく、ヤング係数も大きく低下していた。強度については、ひび割れの発生状況との相関がみられた。試験結果の概要を表-2に示す。

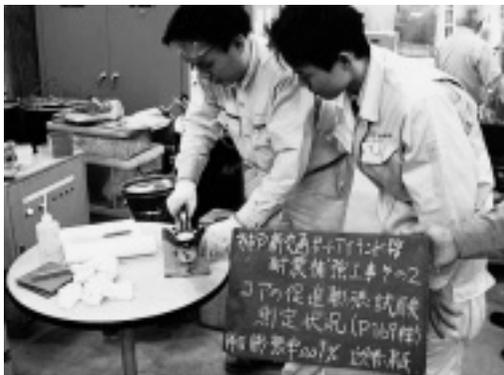
写真-6 採取コアの残存膨張量

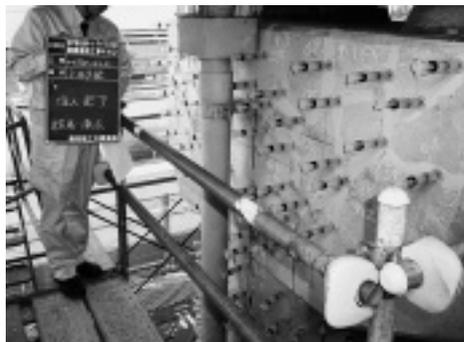
写真-7 柱部へのひび割れ注入状況 1

圧縮強度やヤング係数の低下（表-2）を考慮した設計計算により、厚さ250mmのRC巻立てのみで十分であるという結果となった。しかし、経年による水分の浸透によってASRに再劣化が懸念されたことから、ASRの進行抑制と既存橋脚の強度回復を目的として、ひび割れ注入（写真-7、8）を行った。

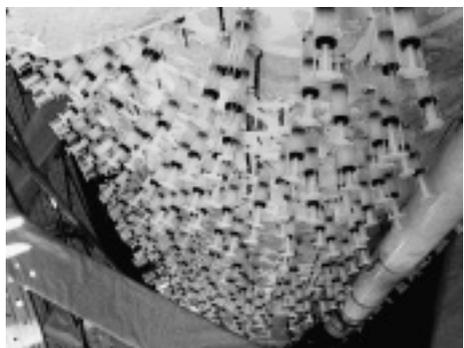
写真-8 柱部へのひび割れ状況 2

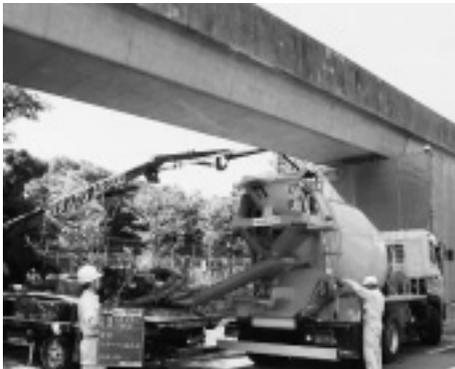
写真-11 梁部への打込み状況

定着を期待できない分、鉄筋量が増加したため（写真-10）、コンクリートの充填性に問題が生じた。この問題を解決するために、配合を「27-8-20BB」から「27-18-15BB」へと設計変更した。梁部での施工状況を写真-11に示す。

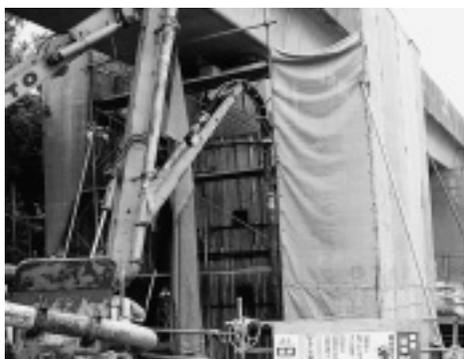
写真-9 柱部へのコンクリート打設状況

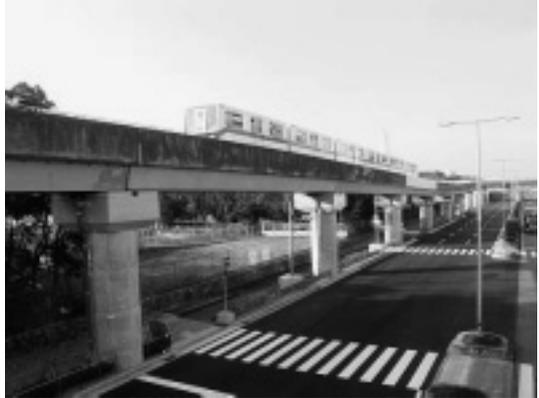
写真一12 施工完了
