特集 施工プロセスの円滑化

第12回土木施工管理技術報告【優秀報告賞】紹介

根固めブロックの出来形管理方法

大型搬送車を利用した交差点部鋼箱桁橋の送り出し架設

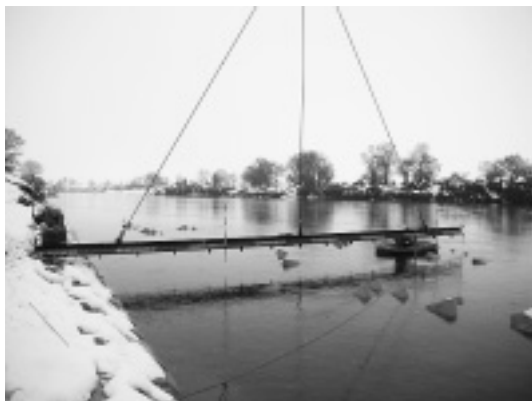
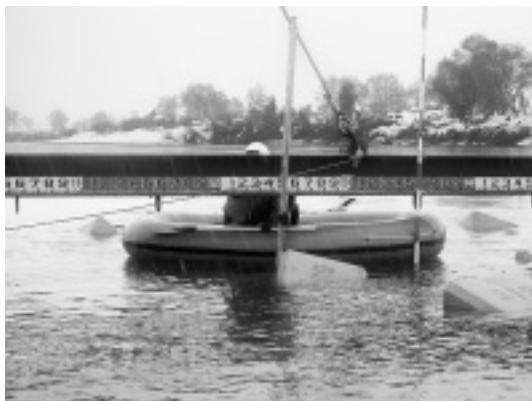
15mのH鋼（300×300）に長さ15m幅15cmのリボンテープを岸側に0がくるように貼付け、それをクローラクレーンにて吊上げ測定位置に移動し、予めH鋼に取り

H鋼をつたってボートにて測定箇所の位置まで行き、紅白ポールをH鋼に取付け、出来形測定箇所の起終点の明示を行う。H鋼を水平に設置し、その高さをレベルにて検測し、H鋼を丁張りと考え、そこから根固めブロックまでの距離を測定する。

そしてH鋼の高さからその値を引くことにより根固めブロックの高さと幅の出来形を撮影した（写真－1、2）。

写真－1 検測状況全景

写真-2 検測状況

ボートを使用しての出来形検測は同じであるが、親綱の代わりにH鋼をつたって測定箇所まで行けるようになり、H鋼に安全帯を取付ける事により、安全性の向上を図った。また、H鋼にボートを固定する事ができ、不安定さの減少を図った。

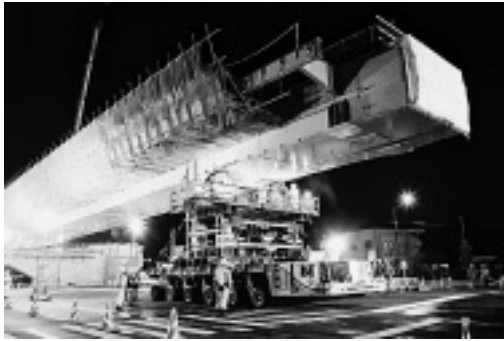
写真-1 大型搬送車による送り出し

大型搬送車の送り出しは21：00に規制を開始し、翌朝4：48に規制を解除し、約8時間ですべての作業が完了し、当初の技術提案より更に7時間の短縮となり、大きな成果となった。

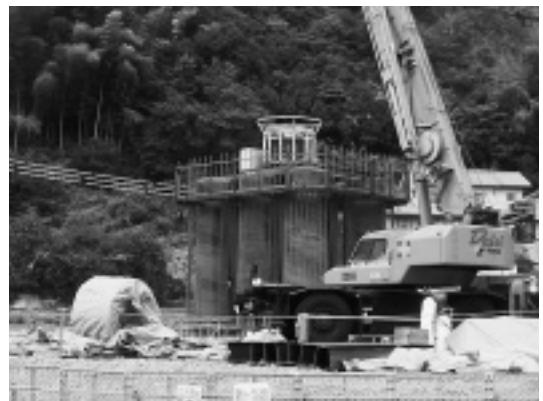
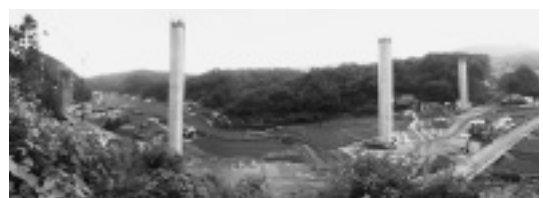
ハイピア橋脚高さ45m～59m、断面5m×6m、鋼管複合構造橋脚、施工数は5基で、設計は高炉セメントB種である。断面内に鋼管(φ1,400)を6本配置した中空構造橋脚である。

写真-1 橋脚全景

写真-2 橋脚全景

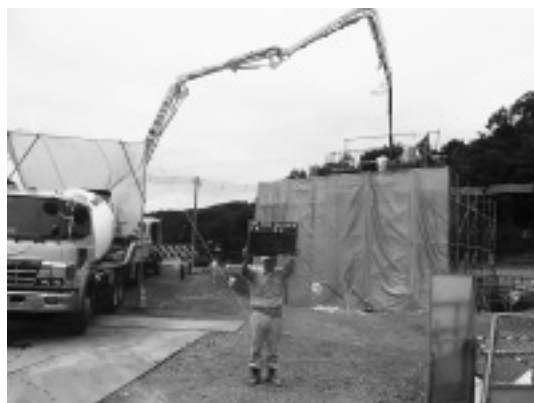
写真－3 遮光ネット

また、夏季には打設箇所に遮光ネット(写真－3)を張り直射日光による打設箇所の温度上昇を緩めた。生コン車、ポンプ車にブルーシートにて日陰をつくり、待機中の生コン車はミキサ一部に散水し打設時の温度を下げることにした。

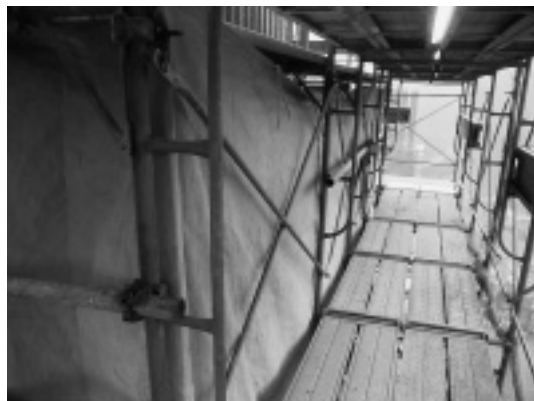
写真－4 ブルーシート養生

- ③ 型枠にメタルフォームを使用したため、熱拡散率が高くコンクリート外部温度低下を促し、内外の温度差を大きくし温度クラックの発生が危惧されたため、型枠外周に厚手のブルーシートを巻いた(写真－4)。保温効果で外気温よりブル

シート内は約5℃程度高く効果を確認できた。脱枠後はビニールシート（ $t=0.2\text{mm}$ ）を躯体に巻きつけ（写真-5）、保温効果と急激な乾燥を防ぐ効果を期待した。

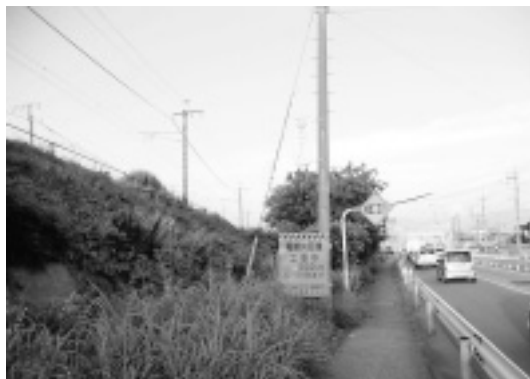
写真-1 施工箇所写真

平成18年度4月から3月の12ヶ月間、工事の一部で国道部横断水路設置工に伴う既設情報管路切り回し、国道は片側1車線で交通量は5万台/日。夜間片側交互通行規制による施工。横断水路の床掘が道路地盤より3mの位置となるため既設情報管路を横断水路の下部に通すため、片車線で幅1.2m、高さ1.5～3.2m掘削、延長30m、管路を敷設し、当日に仮舗装まで復旧する手順で施工した。作業時間夜9時～翌朝6時まで。30mを2日間で施工。

しかし実際は下越しの手掘り施工、既設情報管路の目視確認などに予定以上の作業人員を取られてしまい、管路を施工しながら管路の敷設完了部を埋め戻す予定であったのが、人員不足で同時施工ができず、埋め戻し工程がすべて朝6時以降の遅延になってしまい、開放が7時過ぎとなってしまい、朝の通勤時間帯に片側通行となり渋滞を招いてしまった。また、埋め戻しも規定どおりの転圧ができずに施工したので、その夜、次工程の管路敷設の続きと前日施工箇所を再度掘削し規定どおりの転圧を行った。手直し作業に作業員5人、10トンダンプ5台、アスファルト合材10トン、廃材処理10トン、0.4m³バックホウ1台、がかかってしまった。

予定外の埋設物が出た段階で、施工延長を減らし施工を行うべきであった。規制時間が決められている施工では余裕を持った工程で施工し、施工中不安な事項を発見したら無理をせず施工量を減らすなどの判断が必要であった。規制時間を過ぎると渋滞等で多方面に多大な迷惑がかかるので今後このような事態を起こさないように工事に取り組んで行きたいと思う。
