現場の失敗と  
その反省  
⑪-12

## 国道夜間片側交互通行工事での失敗

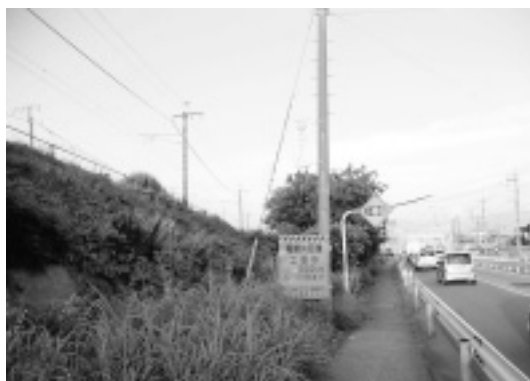
写真-1 施工箇所写真

平成18年度4月から3月の12ヶ月間、工事の一部で国道部横断水路設置工に伴う既設情報管路切り回し、国道は片側1車線で交通量は5万台/日。夜間片側交互通行規制による施工。横断水路の床掘が道路地盤より3mの位置となるため既設情報管路を横断水路の下部に通すため、片車線で幅1.2m、高さ1.5~3.2m掘削、延長30m、管路を敷設し、当日に仮舗装まで復旧する手順で施工した。作業時間夜9時~翌朝6時まで。30mを2日間で施工。

しかし実際は下越しの手掘り施工、既設情報管路の目視確認などに予定以上の作業人員を取られてしまい、管路を施工しながら管路の敷設完了部を埋め戻す予定であったのが、人員不足で同時施工ができず、埋め戻し工程がすべて朝6時以降の遅延になってしまい、開放が7時過ぎとなってしまい、朝の通勤時間帯に片側通行となり渋滞を招いてしまった。また、埋め戻しも規定どおりの転圧ができずに施工したので、その夜、次工程の管路敷設の続きと前日施工箇所を再度掘削し規定どおりの転圧を行った。手直し作業に作業員5人、10トンダンプ5台、アスファルト合材10トン、廃材処理10トン、0.4m<sup>3</sup>バックホウ1台、がかかってしまった。

予定外の埋設物が出た段階で、施工延長を減らし施工を行うべきであった。規制時間が決められている施工では余裕を持った工程で施工し、施工中不安な事項を発見したら無理をせず施工量を減らすなどの判断が必要であった。規制時間を過ぎると渋滞等で多方面に多大な迷惑がかかるので今後このような事態を起こさないように工事に取り組んで行きたいと思う。
