関東地方整備局管内の工事事故発生状況と事故防止対策について

国土交通省 関東地方整備局
企画部 技術調査課
安全施工係長 渡辺 健一

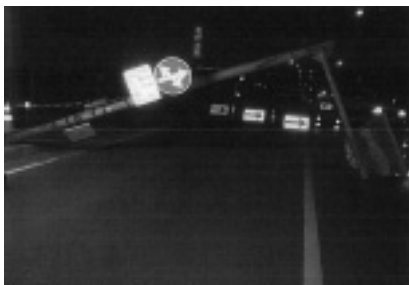
写真-1 事故発生状況

路面切削機による切削作業に向けて準備をしていたところ、切削機のベルトコンベアを伸ばした際、警察標識に接続する架空線に接触し、標識を倒壊させた事故です。(図-3)(写真-1)

- ① 架空線損傷防止の注意喚起が現場でなされていませんでした。
- ② 架空線等損傷事故の防止として目印

表示等の設置が行われていませんでした。

1) 架空線等の損傷事故の防止

- ①目印表示等の設置、現地確認
- ②適切な誘導
- ③アーム・荷台は下げて移動

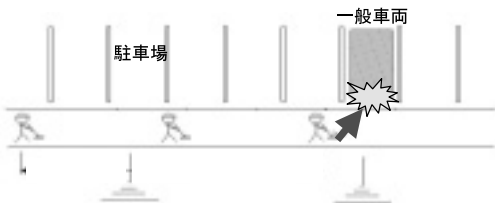
図-5 事故発生状況

肩掛け式除草機を使用して、堤防法面の除草作業を行っていたところ、刃先に小石が接触し、隣接する駐車場に停車中の第三者車両に飛石があたり、後部ガラスを損傷させた事故です。

幸いにも第三者車両に乗車していなかったことから、人身事故には至りませんでした。(図-5)(写真-3)

除草作業において、第三者及び第三者車両に小石などの飛散の恐れのある箇所では、飛散防止用のネットなどの防護対策をすべきであったが、対策を怠った事が原因と考えられます。

3) 第三者の負傷及び第三者車両等に対する損傷事故の防止

- ①適切な交通誘導
- ②除草作業時の飛石等の飛散防止対策

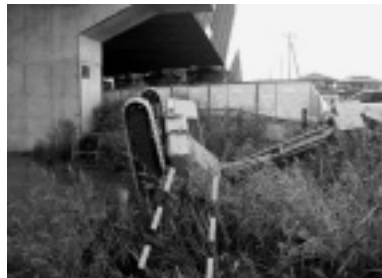
写真-4 事故発生状況

橋梁上部の足場設置作業を行うために、高所作業車を用いて作業を行っていました。作業員が高所作業車を移動させた際、側溝にはまり、作業車が転倒しました。

その結果、作業員1名が死亡、1名が重傷を負いました。(図-6)(写真-4)

側溝

無資格の作業員が高所作業車を運転したことが原因と考えられています。

4) 建設機械の稼働に関連した人身事故の防止

- ①適切な施工機械の選定及び使用

②有資格者の配置状況の確認
