第13回土木施工管理技術報告紹介

ライフライン事故防止対策

(社)北海道土木施工管理技士会
川田工業株式会社 土木舗装部
工事長 関口 俊明

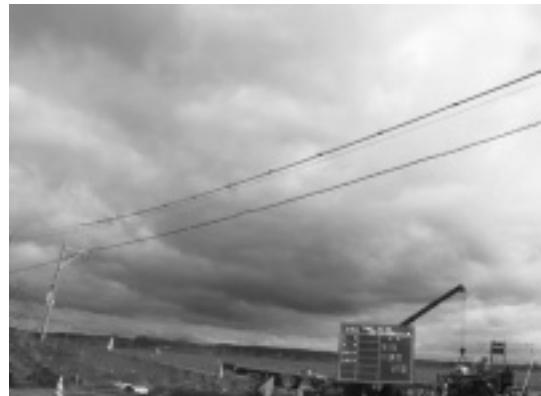
写真-1 防護管取付け完了

また、架空線近くでのクレーン作業事故を防ぐために6,000ボルトの電線に防護管を取付け、万一の接触事故防止対策を講じた。

また、風により吊りワイヤーが流されて電線に近づくと、防護管は黄色で目立つので直ぐに気付いて、ブーム調整を的確に対応する事ができた。

電力線の防護管は、電気工事会社を通じて電力会社に申請し許可がおりれば、資格者のいる工事会社にて取付けが可能です。

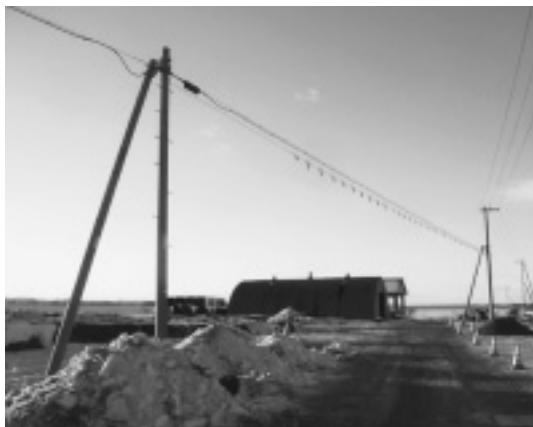
写真-2 三角旗取付け完了

現場内を横断していたNTT架線には視覚で確認し易いように、赤色の三角旗を取り付けて対応した。

NTT架線の三角旗は、近くのNTT東日本へ連絡すれば専属の専門業者が対応してくれます。

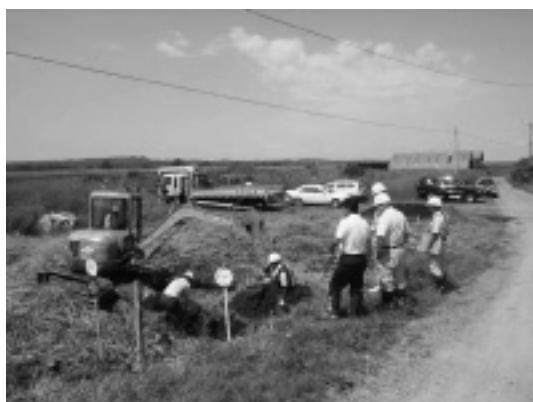
写真-3 水道管試掘状況

次に地下埋設物については数年前の十勝沖大地震の際に地盤沈下により破損し、布設替えしている事を地先の方から聞き、関係町役場へ出向いて新しい図面を頂いた。

試掘の際は町管理者に立会ってもらい、位置の確認をした。

埋設物の図面は差し替えを忘れていたり、図面と現地が若干異なる場合も多々あります。ですから慎重に人力掘削を並行して試掘を行う事が大切です。
