# 平成22年度、23年度実験報告 過振動による生コンの性状変化について

京都府土木施工管理技士会  
顧問 長谷川光弘

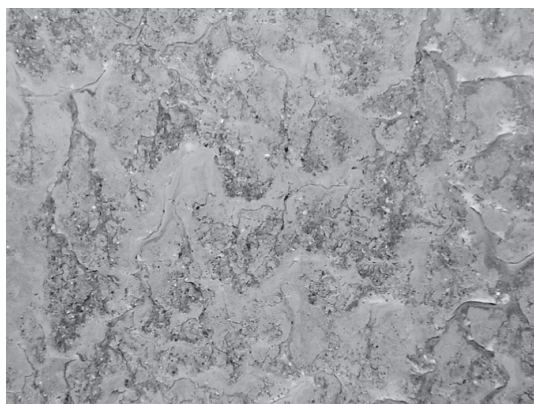
写真-4 ブリージング水の上昇

写真-4は過振動状態の後、打設開始15分程度で、ブリージング水によりセメントペーストが希釈された状態を示し、その背面に細骨材が現れている。もし、ここに型枠の目地が存在し、その目地から希釈されたセメントペーストが流出すると細骨材の現れた面が出現することになる。

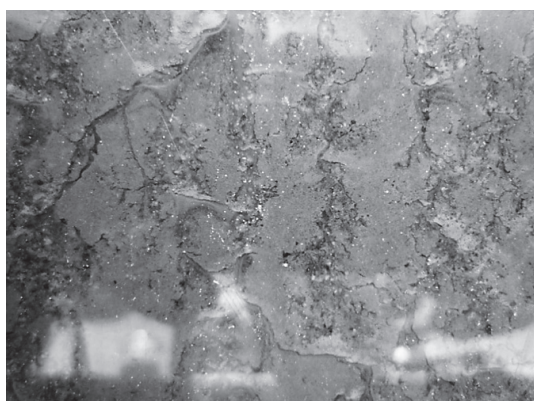
写真-5 骨材の沈下、水分の上昇

写真-5は写真-4の状態からさらに15分程度経過した時点で、セメントペーストならびに粗骨材が沈降し、ブリージング水による水みちが形成されつつあり、写真-6ではブリージング水の水みちが現われている。

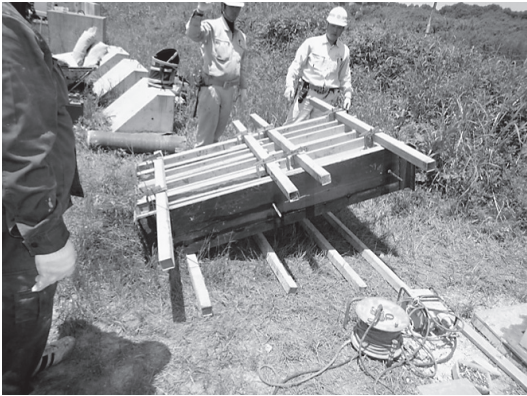
写真-7 生コン打設型枠転倒中  
単位水量測定のため型枠転倒。

Bでは過度に振動締固めを行なった。壁面Aでの締固め時間は10秒、壁面Bは20秒とした。一層打設ごとに20分間静置し、天端まで約1時間にて打設した。そして、30分間静置した後、型枠を写真-7のように転倒させ、図-1に示すD-1からF-5までの15点のコンクリートを採取し、単位水量を測定してW/Cを推定した。振動機はφ50を使用した。

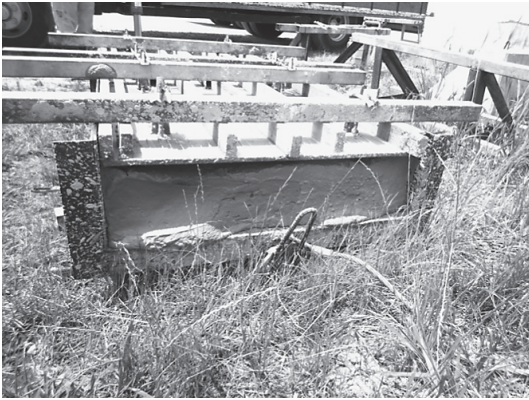
写真-9 壁面B型枠転倒直後

壁面B：型枠転倒直後の状態を示し、天端から約10cm下がりの部分には粗骨材が無く、細骨材と希釈されたセメントペーストのみで、流動状態となり変形していた。

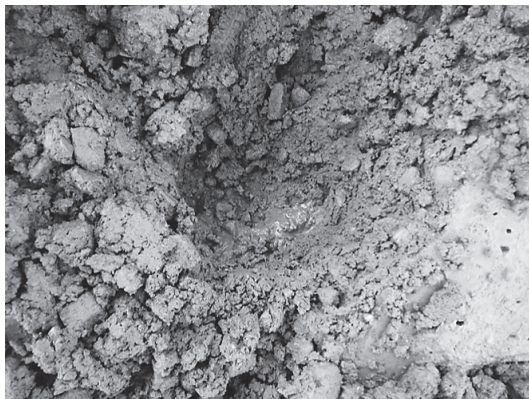
写真-10 壁面Aコンクリート

内部に浮上水分はなし

コンクリートを適度に締固めた壁面Aでは、コンクリート採取した孔に水分が滞水することとはなかった。
