# 東北地方太平洋沖地震から 学び、活かす

大阪大学大学院教授 常田 賢一

知見1：土堤は津波の越流に強いのではないか！

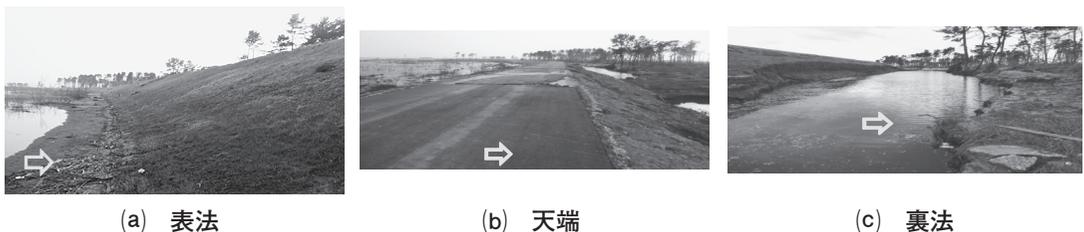
写真-1 津波後（4/30）の盛土の状況：矢印は押し波の方向

写真-1は越流深が3.85mと想定される堤防における、表法、天端および裏法の津波後（4/30）の状況です。裏法先に落堀（後述）が出来て、一部欠落していますが、表法、天端および裏法の侵食は軽微であり、破堤するような致命的な被害には至っていません。つまり、盛土でも津波に対して粘り強く、土構造であるので半永久的ですし、洪水の時のように越流による到命的な破堤には至らないと考えられます。

この事例によれば、土堤により、津波に対する防潮機能を担わせることができる可

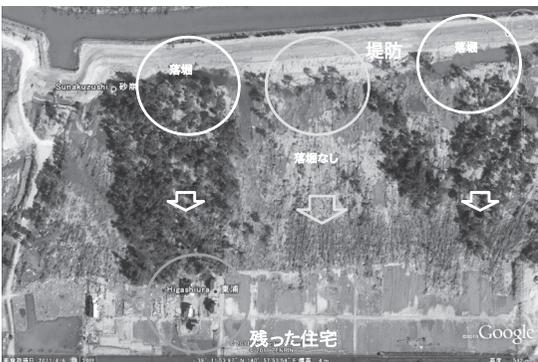
写真-3 津波後（4/6）の堤防の背後の状況

写真-2の手前は堤防であり、右側の保安林が残っている堤防の裏法先には、堤防を越流した津波により侵食されて、水たまり、つまり、洪水時の河川堤防と同じように、落堀（おっぼり）が出来ています。また、写真左側は落堀が出来ていない箇所であり、保安林が全て流出して、見通しが良くなっていることが分かります。さらに、この場所の衛星写真-3では、写真の左右の○の箇所に落堀が出来ており、その下方の背後では、粗密の差はありますが保安林が残存しており、さらに左側の背後にある住宅が残っています。また、中央の○で示した落堀の無い箇所は、写真-2で法先が洗掘されていない箇所に相当し、その背後の保安林は全て流出しています。

この事例によれば、堤防の裏法先に出来る落堀、さらに保安林には、津波の減勢効果があることが想像され、落堀に相当する

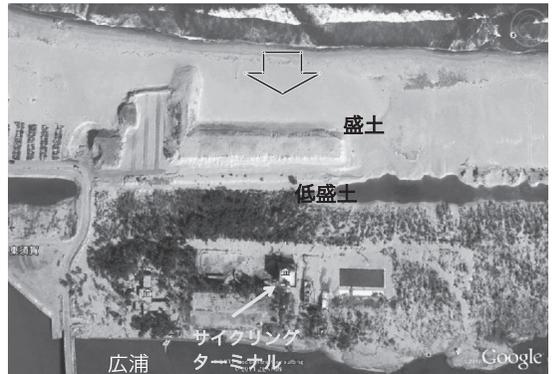
写真-4 浜辺に置かれた盛土：津波後（4/6）

名取市の閑上漁港では海岸に砂浜がありますが、衛星写真-4のように津波前から高さ5.6m、天端幅24m、表法勾配1:2.7、延長150m程度（計測は7/9）の盛土がありました。写真-5は津波の襲来時の様子ですが、保護ネットが敷設された盛土により、津波の進入が抑制されていることが分かります。この盛土は津波対策を意図したものではなかったと思われませんが、その存在により背後の保安林が流出を免れ、保安林内の名取市サイクリングターミナルへの影響も抑制されたと思われま。また、写真-6は調査時（7/9）の表法ですが、地震後4箇月が経過しているものの、顕著な侵食は見られていません。なお、盛土の

この事例によれば、海岸線方向に150m程度の延長で設置されているものの、津波高に対して相応の高さがある土盛により、津波の進入は防ぐことができることが分かり、盛土による津波抑制の可能性が示唆されます。

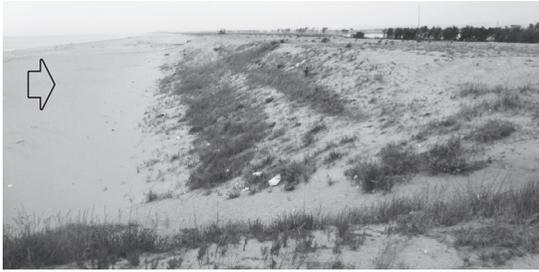
写真-6 盛土の表法 (7/9)

越流深は0.5m程度と推測しています。

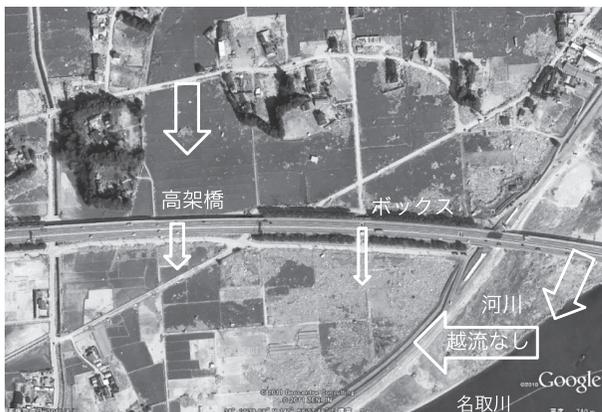
写真-7 仙台東部道路 (中央左右)：上側が海

衛星写真-7は名取川の河口から左岸上流2.5km付近にある仙台東部道路の津波後の状況です。また、写真-8は仙台東部道路の山側の津波後の状況、他方、写真-9

は海側の状況です。盛土高は5m程度ですが、盛土構造だけでなく、横断Boxおよび高架橋、さらには名取川に架かる橋梁で構成されていることが分かります。道路盛土の山側の浸水深は海側の約2/3になっており、また、道路盛土から望む海側の住宅被害や漂流物の状況が山側よりも顕著であるなど、道路盛土による津波の抑制効果は見られます。しかし、次の3条件が幸いしたと考えています。

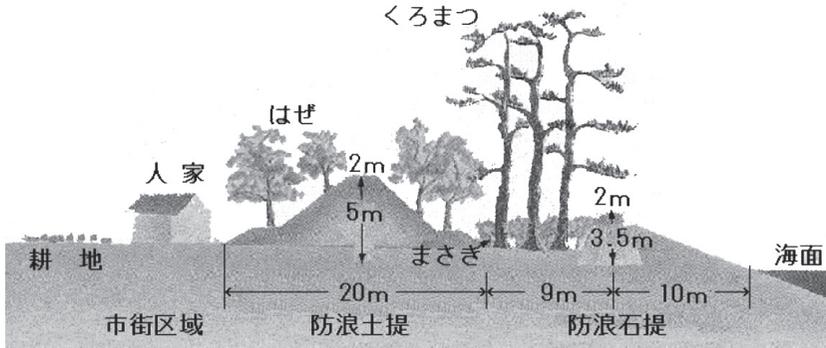
図-1 広村堤防の概念図：気象庁HPから

なお、盛土による津波対策の先進的な事例として和歌山県の広村堤防（図-1）があり、参考にできます。これは先人の浜口梧陵が安政南海地震（1854年）の津波後に造成し、昭和南海地震（1946年）の津波に対して効果を発揮したとされています。

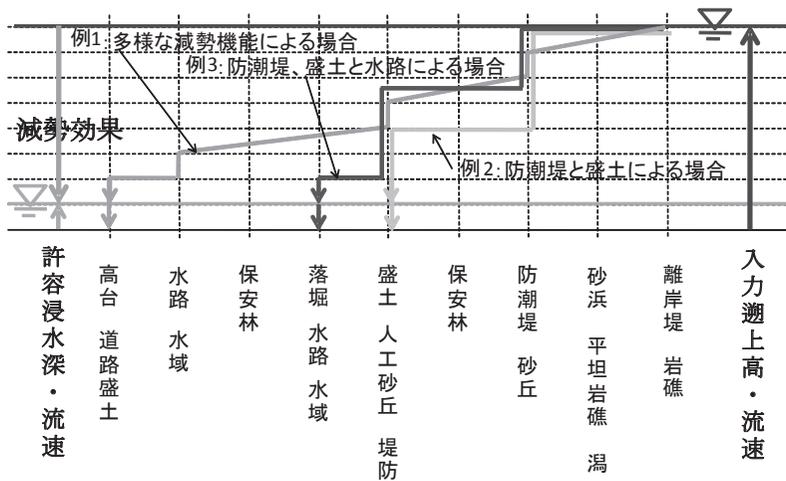
図-2 多様な防潮機能の活用の概念例

さて、防潮堤および補完構造の防潮機能を活用して、入力条件である遡上高・流速を許容されるそれらまで減勢させる設計の概念は、図-2で例示できます。つまり、防潮堤だけでなく、また防潮堤を補完して、総合的な津波対策を考えるのです。さらに、防潮堤、土盛、樹林および水域を組み合わせた津波対策の概念として図-3が想定できますが、その実現のためには技術的な課題の解決が必要です。
