## 第19回技術論文報告 IT賞受賞論文

# 光ファイバセンシングを活用した コンクリートの冬期養生管理

広島県土木施工管理技士会  
極東興和株式会社

- (1)工 事 名：小月バイパス王喜6号橋  
PC上部工事
- (2)発 注 者：国土交通省中国地方整備局  
山口河川国道事務所
- (3)工事場所：山口県下関市小月地区
- (4)工 期：平成25年7月11日～  
平成26年3月31日
- (5)工事内容 (図-1)  
構造形式：プレテンション方式  
4径間連結中空床版橋  
橋長：L = 68.600m  
幅員：B = 11.500 ～ 14.250m

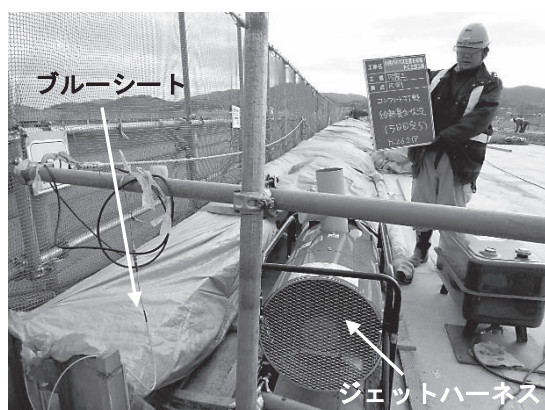
図-4 保温養生状況

保温養生は、地覆全面をブルーシートで覆う放熱対策と外気温の低下が著しい夜間にジェットハーネスを用いた追加給熱を実施することとした（図－4）。しかし、バイパス拡幅工事である本橋の脇には供用中の道路が併走しており（図－5）、一般車が高速で走行する際の風圧によって保温用ブルーシートのめくれが懸念され、養生範囲全域（延長68m）で確実な保温養生が継続実施されているか監視・管理する必要があった。

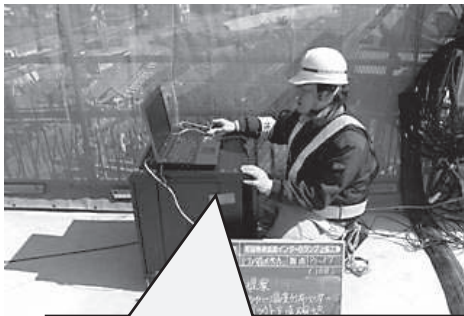
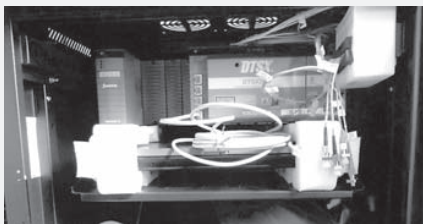
図－8 光ファイバ現場計測例

また、精密なデータロガーを使用するため、設置場所（粉塵、防雨対策など）や電源供給に留意が必要で、使用にあたっては綿密な計画が必要である（図－8）。

データロガー保管箱内部
