目 次

I. 技 術 論 文

Ⅱ. 技 術 報 告

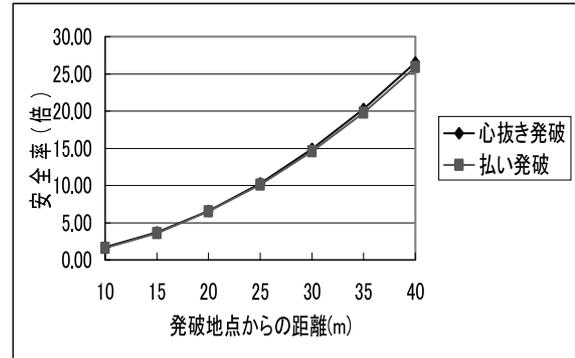
図-2 発破振動推定値と比較結果 (安全率)

コンクリートの材料強度から求められたクラック発生限界値と表-2に示される発破振動推定値との比較結果 (安全率) を図-2に示す。

図-2より、発破地点から30m以上の距離が確保されると、概ね15倍以上の安全率が確保される。

以上の通り、施工実績例による検討及び発破振動による検討の結果、工区境より約30m手前にて覆工コンクリートの施工を中止 (残り約30mは2工区にて施工) することで発注者と協議を行い、承認を得ました。この結果、2工区掘削完了時の発破振動による覆工コンクリートへの影響 (クラックの発生、沈下、漏水等) もなく工事を完了することができました。

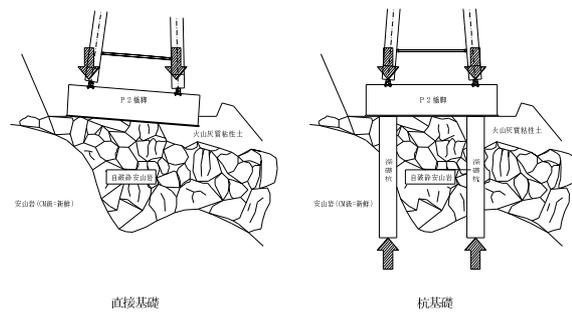
図-3 P2橋脚 基礎形式変更のイメージ

しかし、実際に橋脚基面まで掘削した時点で、直接基礎受圧部分の約4分の1は、火山灰質粘性土で且つ当初、新鮮な安山岩と思われた部分についても人の拳大の節理を多く含む自破砕安山岩であった。この為、直接基礎形式では将来的に橋脚（＝主塔）の不等沈下が懸念され、仮にそのような事態になっても有効な補修方法もないことから基礎形式を強固なものに変更する必要性があった（図-3）。

調査ボーリングにおいては、P2橋脚中心位置で1箇所を実施していたが、そもそも急峻な地形故、P2橋脚平面寸法（15m×3m）内においても地下では地層が複雑に変化していた。1箇所のボーリング調査で直接基礎と決定していたことが、この問題の最大の要因と考えられる。

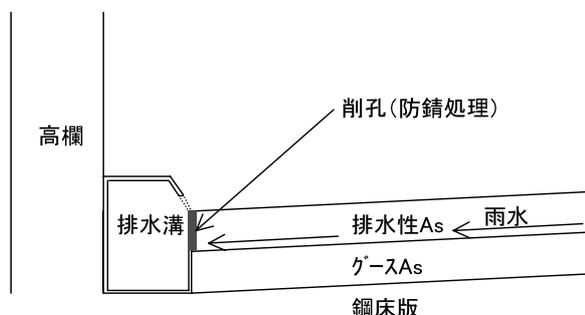
図-2 変更舗装計画（排水性舗装）

そこで、工程的にも余裕がなかったので、自社はドレーン部に排水用の穴をあける方法を検討し、流量計算により穴の形と個数を決定し、さらに腐食防止等の対策を立てた提案をしました(図-2)。

コストがかなり低くできたので、即採用され施工も1日で終わることができ、数百万のコストダウンと約2週間の工程短縮ができました。

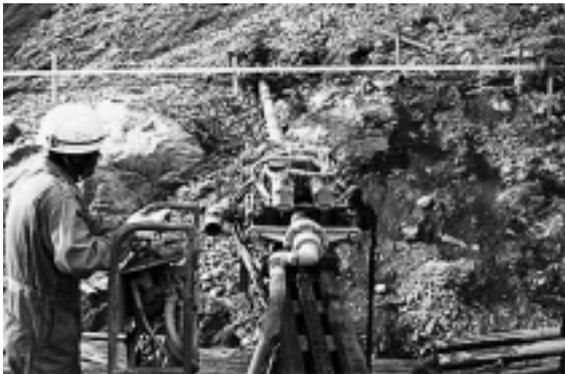
写真-2 ボーリング暗渠工の掘削

このような地質のため、地山は硬軟互層状帯でボーリング暗渠工の掘削が困難となった。さらにケーシングを抜管中にスライムや礫がケーシングと保孔管の隙間に目詰まりし、ケーシングと共に保孔管も抜管され、設置が困難となった（写真-2）。

ボーリング暗渠工の施工位置は、硬質の岩盤及び破碎帯が互層状帯を呈し、ボーリングの掘削は能率低下した。検討の結果、ボーリング掘削の安定性を保持するため、掘削能力の高いボーリングマシンに変更し複雑な地質状況にも対応し、安定した掘削を可能にした。

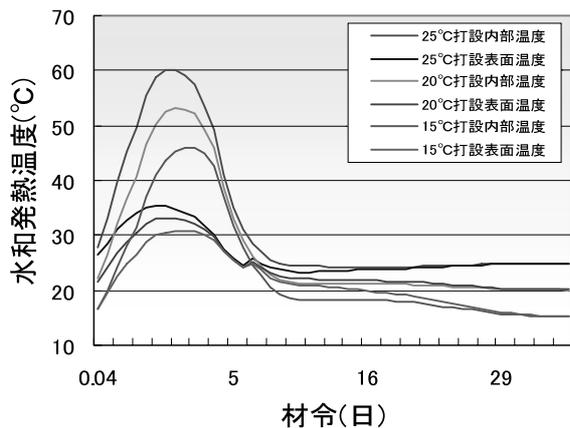
図-2 24-8-40BB 解析時水和発熱量

水和発熱は配合による違いよりも、打設時の生コン温度を下げた方が温度ひび割れの要因となる表面と内部の温度差を低減できる検討結果から、生コン会社の搬入温度実績値は25℃であったが、20℃を管理値として計画を行った(図-2)。

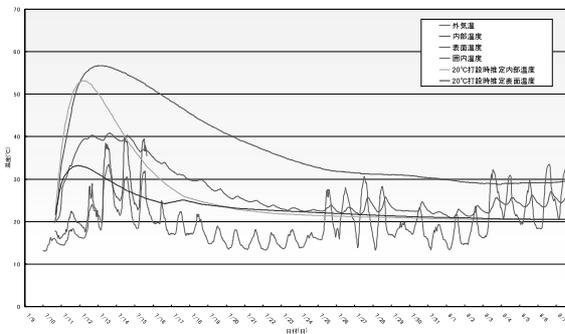
図-6 USW-9 底版 水和発熱解析と実状

施工検討時の水和発熱解析では、温度ひび割れの発生原因である内部・表面温度差（20℃）が予想されたが、打設温度の低温化と養生対策により温度差17℃で施工を完了できた（図-6）。

解析時は有害となる内部・表面の温度差（20℃）が予想されたが、暑中コンクリート施工時における打設温度管理を行い、乾燥・急冷防止の対策を実施したため、ひび割れの抑制、コンクリートの品質確保に十分な効果が確認できた。

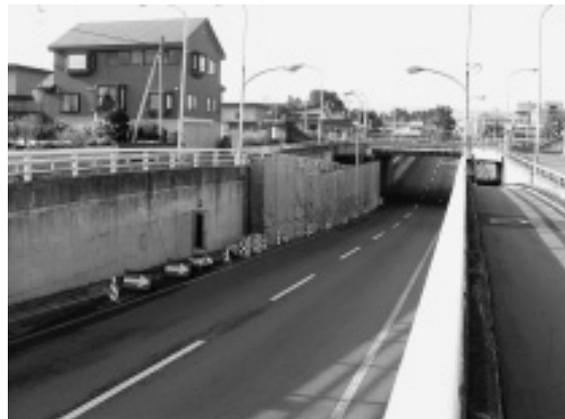
写真-2 仮設足場設置完了

仮設足場は写真-2の通りで、縦断勾配が4%程度あり、移動式足場では根足の固定が困難なため、固定式鳥居型足場を採用し、夜間は片側走行幅員3.20mを確保し一般車の走行を確保した。

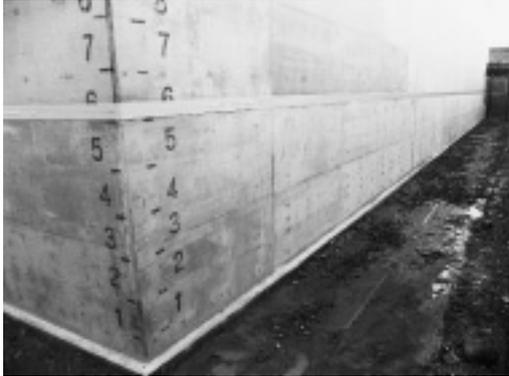
写真-2 ポリウレタン系樹脂による防水処理

また、施工継目外部からの湧水等の進入予防対策として、施工継目外部にポリウレタン系樹脂による防水処理を行った（写真-2）。

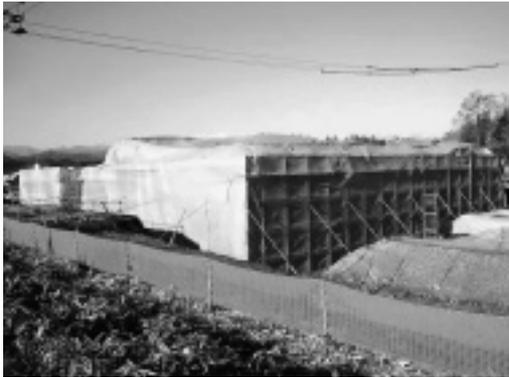
写真-4 シート囲い

施工時期は、8月下旬から10月下旬であり、夏場の暑い時期を避けたが、コンクリートへの直射日光や風によるコンクリート表面の乾燥を防ぐため、構造物のシート囲いを行った（写真-4）。

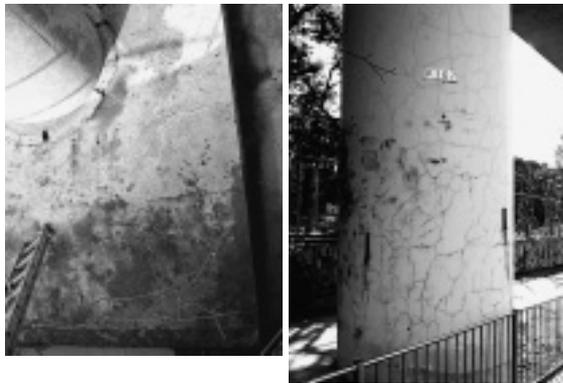
柱 フーチング
写真-2 ひび割れ発生状況

施工対象となった橋脚では、ASR対策として橋脚の地上部分のひび割れ（図-1）に対してエポキシ樹脂が注入され、躯体表面には軟質樹脂が塗装されていた。しかし、経年による水分の浸透により劣化が進行し、幅の大きいひび割れが生じていた（写真-2）。また、橋脚を供用しながら施工しなければならなかったため、設計されている耐震補強方法では、施工時の安全性や耐震補強効果が得られないことが問題となった。問題点を以下に示す。

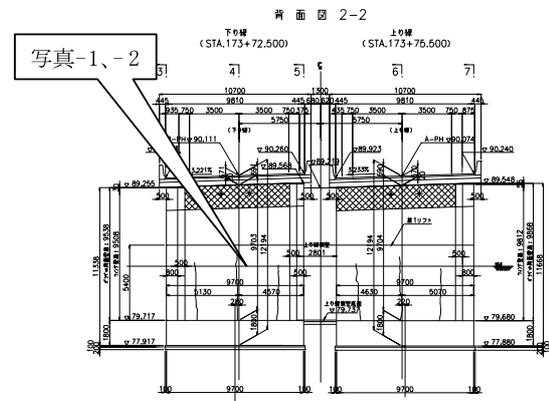
図-1 ひび割れ発生状況

型枠を脱枠し、数日たって躯体を観察したところ幅9m程の躯体に約3m間隔に0.2mm～0.4mmのひびわれを確認した。

ひび割れ発生状況は図-1の通りであった。

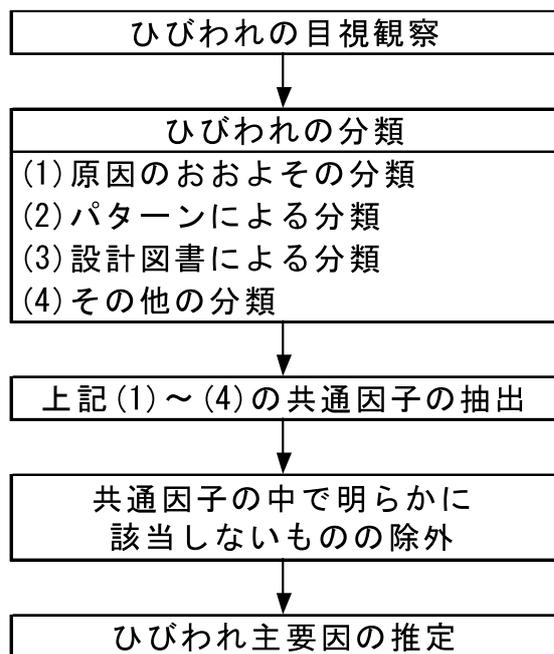
図-2 ひびわれ原因の推定フロー図

また、ひび割れの原因を推定するために「コンクリートのひびわれ調査、補修・補強指針-2003-」(日本コンクリート工学協会)の方法により、図-2の手順で原因推定を行った。

上記フローにより今回の橋台に発生したひび割れの原因を推定した結果、共通因子の抽出結果は次項の表-1の通りとなった。

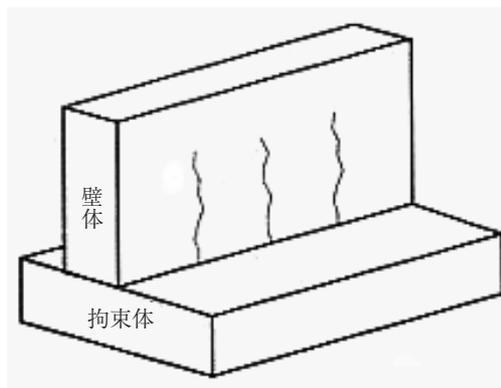
図-3 JCI指針に示されるセメントの水和熱によるひび割れ

表-1の抽出結果より「A9：コンクリートの乾燥収縮」、「A10コンクリートの自己収縮」、「A2：コンクリートの水和熱」が、当該橋台のひびわれ発生的主要原因であると特定できる。この場合のひびわれのパターンは図-3のとおりであり、当該橋台で観察されるひびわれと合致する。

下端を拘束された壁(壁厚50cm以上)
(擁壁・カルバート)

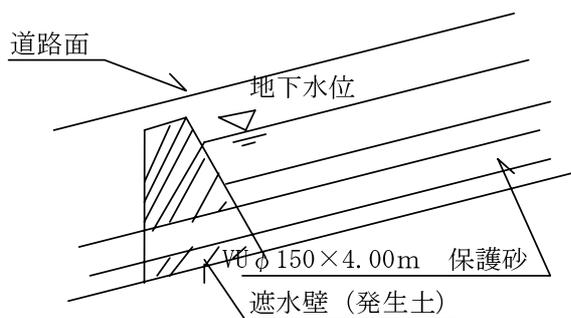
図-3 地中遮水壁

- ① 第1案として下流側への地下水流入防止のため、現場発生材を利用した遮水壁を検討した(図-3)。これにより地下水の流入は一時的に防止できる。しかし背後の水圧で遮水壁は崩壊する。

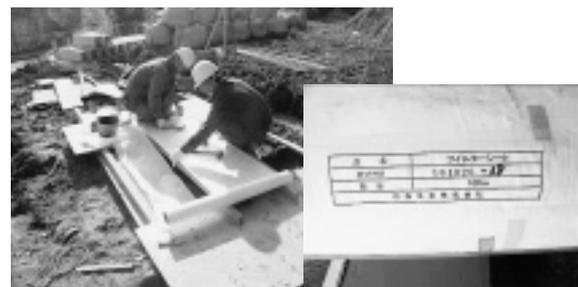
写真-4 型枠表面へフィルターシートを貼り付け(500円/m²)

受圧板1段目と2段目の隙間は、SL=200mmしなく型枠内部は、鉄筋をダブルで拜金している為、通常のエアー抜き棒の挿入ができなかった。まず、コンクリート骨材を40mmから20mmに変更し流動性をよくした。そして型枠の表面にエアーを抜く効果がある。フィルターシートを貼り付けた(写真-4)。

打設時、シートに締固め振動機等で損傷を与えないよう慎重に作業を行い、極力エアーが抜けるよう外部から木鎚等で震度を与えた。結果、満足のいく出来映えに仕上がった(写真-5、6)。

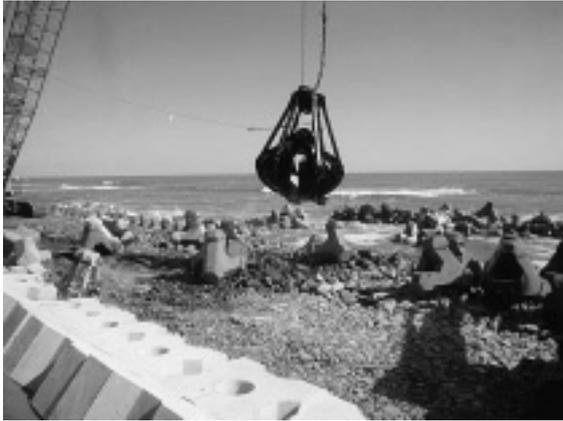
写真-3 オレンジピールバケツ及び回収状況

バケツを8㎡の容量とすれば消波ブロック3tをバケツの中に包み込んで回収する事ができ、ブロックの損傷を最小限に押さえられるのではないかと考えると共に、堆砂により埋没したブロックも掘削及び捜索しながら回収できるのではないかと検討しました。写真-3、4に示す。

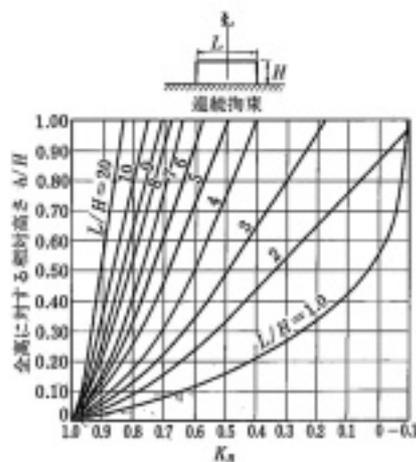
図-1 中央段目における拘束度

この拘束を示したものが図-1である。長さL、高さHの新設コンクリートが拘束されたときに、スパンL中央の拘束度を示している。L/Hが大きくなると、拘束度が大きくなる。L/Hが小さくなると、拘束度が小さい。これはL/Hが小さくなることは、柱部材に近づくこと。また、L/Hが大きくなることは、壁部材やスラブ状の部材になることを意味する。長さが10mを超える壁状構造物や橋台に良くひび割れが認められるのは、温度応力が原因で発生しているためである。

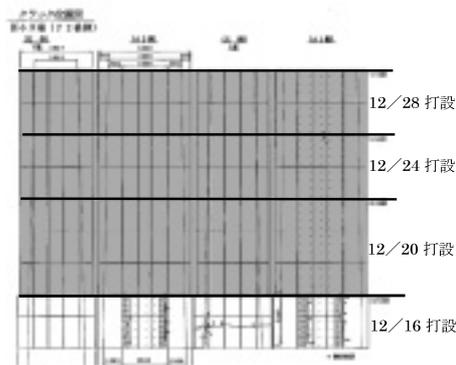
図-3 P2 橋脚展開図

この結果によれば、膨張材を混和した箇所（ハッチング部分）はひび割れ発生がなく、膨張材の効果が非常によく現れていることが確認できた。ここで、ひび割れ発生のメカニズムと膨張材の効果について以下に述べる。

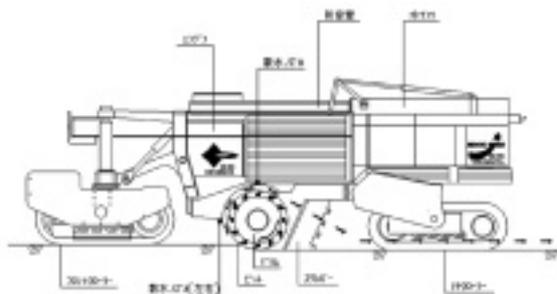
図-1 岩盤切削機掘削機構

用途としては、周辺環境に配慮した施工方法が求められる、市街地や重要構造物に近接した場所での岩盤の掘削工事である。

しかし、岩盤切削機は133tの総重量である為、8台のトレーラーに分解された状態で各現場に運搬を行い、また搬入後には組立作業が必要になる。さらに機械の構造上、組立1日目には大型クレーン(120t)2台を使用して作業を行う必要がある。そして、クレーン本体も分解して運搬し、組立も搬入

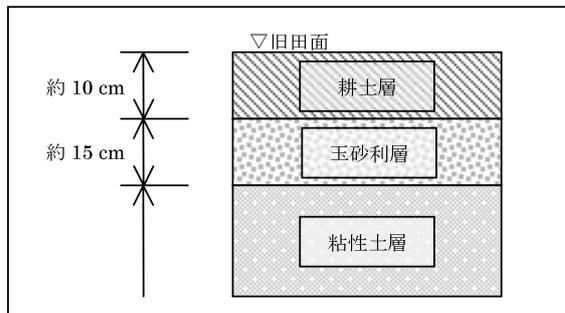
図-1 田の構成

着手前に旧田の耕土深調査を行った結果、田の構成のほとんどが以下のとおりとなっていた（図-1）。

また、調査段階で玉砂利層から湧水が見られた。付近に河川があり田面の高さと常時同じくらいの水位が流れていることが原因であると察知した。現地地主に聞いたところ、玉砂利層の存在は昔から付近の河川が何度か洪水時に破堤し土砂が流出して堆積した痕跡だという。耕作にはかなり苦勞して耕していたそうだ。

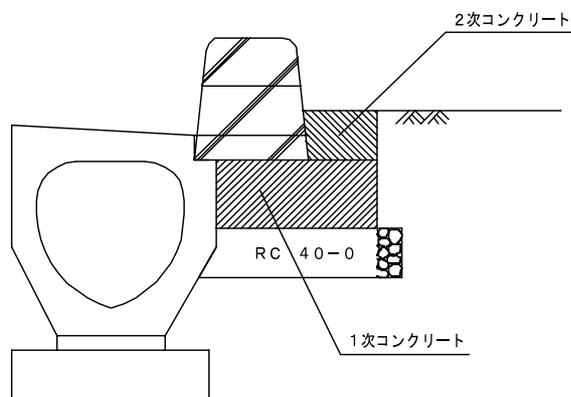
図-1 従来施工方法

従来の歩車道ブロック据付方法は図-1のように、まず1次コンクリートを施工してから、2次コンクリートを施工した。

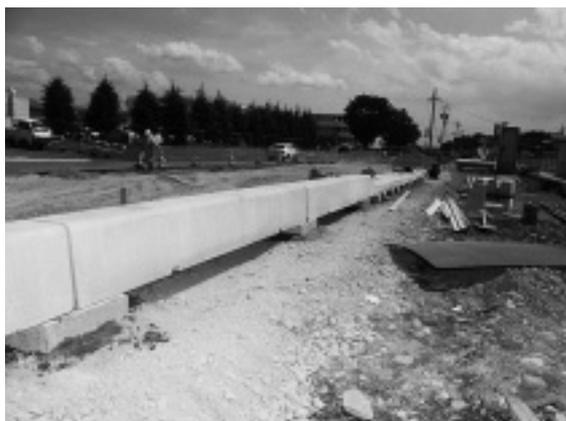
写真-1 歩車道ブロック据付状況

写真-1のようにコンクリートブロックを使用し、歩車道ブロックを先行して据付けることによって、従来の施工方法では1次コンクリートと2次コンクリートが付着せず分離してしまい、ひどい時には2次コンクリートが剥離してしまっていたが、一体化することによりその症状は皆無となった。

また、写真-1のようにブロック据付を先行作業として出来る為、エプロンコンクリートは施工時期、位置、条件が自由になった為、工程的にも短縮が出来るようになった。

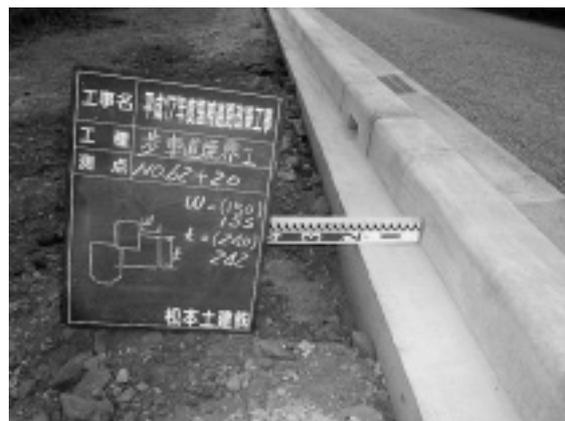
写真-2 歩車道境界工完了

また、従来の施工方法では1次、2次コンクリートとも薄かった為どうしてもひび割れが出来てしまっていたが、エプロンコンクリートを一体化することにより厚さが出来た為、写真-2のようにひび割れが生じることはなくなった。

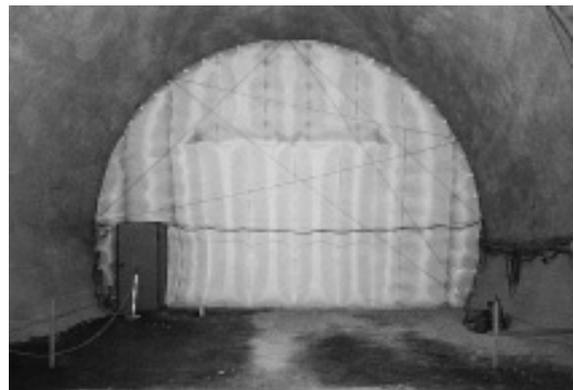
写真-1 養生用バルーン

掘削完了後の覆工コンクリートでは、坑内気流の改善が必要となった。この為トンネル全断面を閉塞するバルーンを設置した（写真-1）。

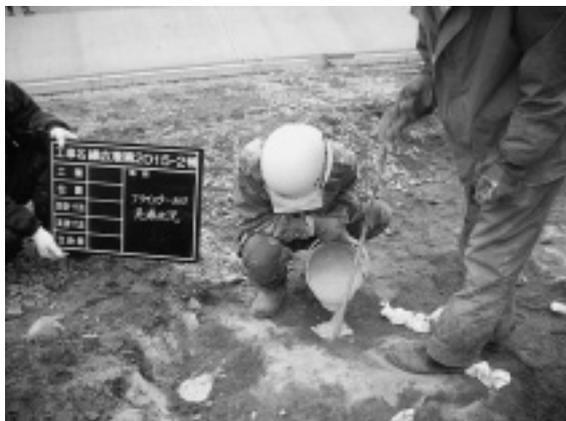
写真-2 破碎剤充填

穿孔穴は自由面からの抵抗線を考慮して、50cmピッチで約1.60mの深さとし、孔穴を圧縮空気、布切れ等で清掃後、練り混ぜた破碎剤を速やかに充填した（写真-2）。
