# 日本一の歩行者専用吊橋建設

## ～急峻な地形を克服する～

日本橋梁建設土木施工管理技士会  
川田工業株式会社  
現場代理人

写真-1 九重“夢”大吊橋

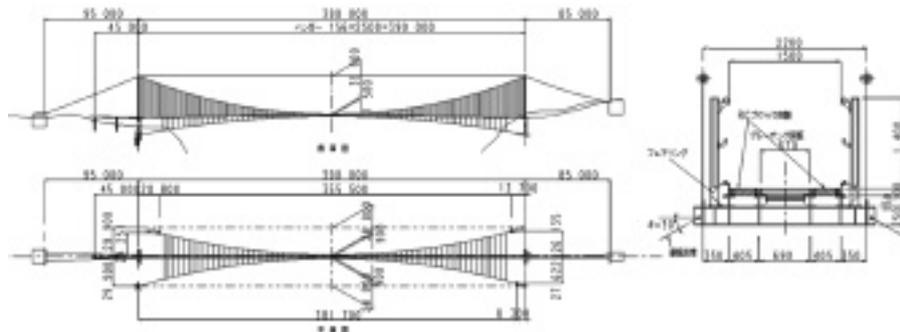
図-1 九重“夢”大吊橋 構造一般図

径間長：390.0m（主索支間長）  
 主索サグ比：1／10  
 幅員：1.5m  
 主索間隔：2.2m（中央径間区間）  
 吊橋間隔：2.5m  
 主索：φ53（7×37）7本／片側  
 耐風索：φ50（7×37）4本／片側  
 支索：φ10（7×7）主索、耐風索共通  
 高欄：アルミパイプ高欄

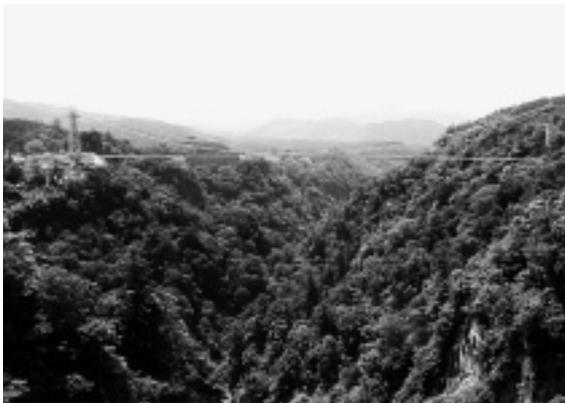
写真-2 架橋地点の地形(上流側から橋梁を望む)

また、架橋地点の左岸側については、平均斜度60度の急傾斜地が約170m下の谷底まで連続し、右岸側についても同様の急傾斜に加えて、ほぼ垂直な崖が存在する（写真-2）、（図-2）。

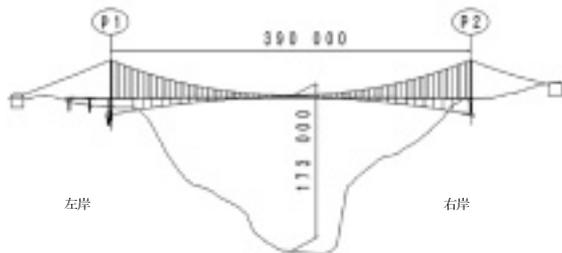
図-2 架橋地点の地形

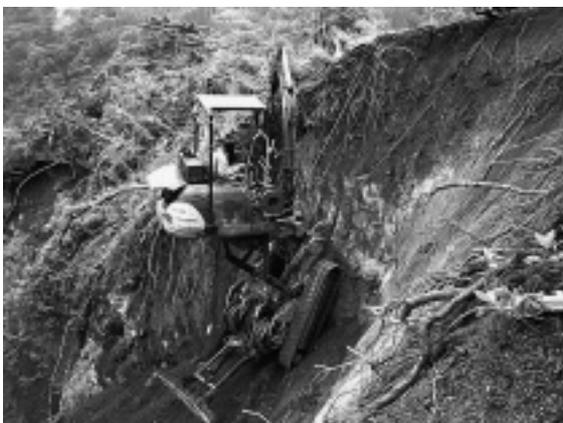
その問題点を解決する為、本現場では急傾斜地用バックホウ（写真-3）を採用した。急傾斜地用バックホウは、上方のアンカーにワイヤーを固定し、そのワイヤーで車体を支持する構造である。

写真-3 急傾斜バックホウ 作業状況

特殊機械（工法）である為、人力で施工した場合と単純な比較は難しいが、最終的な施工数量は約260 $m^3$ の土砂掘削と約90 $m^3$ の中硬岩掘削となった。費用面では、やはり特殊機械ということで、人力施工の労務費に比べ若干安価である程度であった。しかし、工期については、人力施工の場合に比べ格段に短縮する事ができた。これは安全上、狭所で多数の作業員を同時に作業させられない事によるものである。また、掘削作業に先立ち伐根作業を行うが、ナイロン製ロープ若しくは、ワイヤーで作業員の体を支持した状態での該当作業は、危険を伴う為、それを避けることができたのも大きな成果であった。

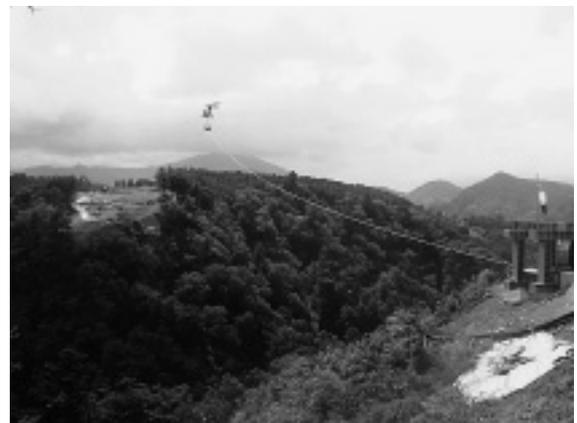
そこで本工事に於いては、ヘリコプターによる張渡し作業を計画、実施した（写真-4）。ロープを確実に切断できる油圧式カッターとバックテンションを加える為のブレーキを備えた延線機をヘリコプ

写真-4 パイロットロープ張渡し作業状況

ターに備え付け（写真-5）、架橋地点から約300m離れた造成中の駐車場にヘリポートを設営し、張渡し作業を行った。

本線1本、予備線1本の計2本のロープを張渡したが、その作業に要した時間は、1本の張渡しにわずか15分という非常に効率の良い作業であった。また、作業にイベント的要素もあった為、地元報道機関の取材による宣伝効果も考えれば、その費用対効果は十分に良いものであったと言える。

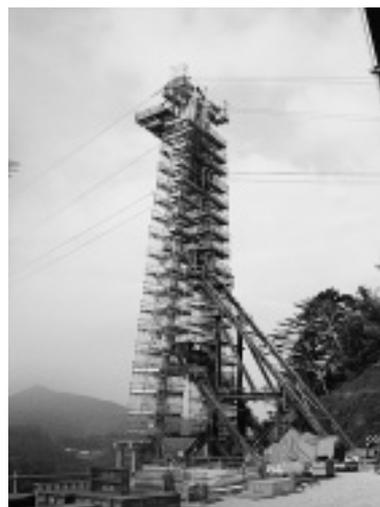
その機材費、組立解体等のコストを削減する為、本橋では、ケーブルクレーン用鉄塔を廃止する事とした。故に、P1主塔の架設については、控え索を設ける事で主塔を自立させた。P2主塔については、主塔前面に控え索アンカーを設置するスペースが無かった為、入手が容易な汎用機材を組み合わせた支持架台を計画した（写真-5）。

写真-5 P2主塔架設状況

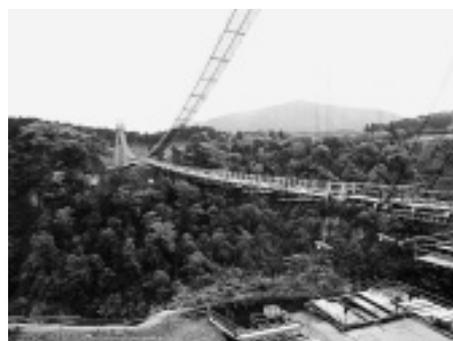
写真-6 主索架設状況

尚、ケーブルクレーン鉄塔を廃止した事で、主塔上及び主塔直下で、ケーブルクレーンを使用することができなかったが、塔頂の設備を見直し及び、油圧式クレーンを併用する事で、その後の主索架設工（写真-6）、桁架設（写真-7）、耐風索架設工等も円滑に進捗し、2006年10月の工期内に無事完工した。

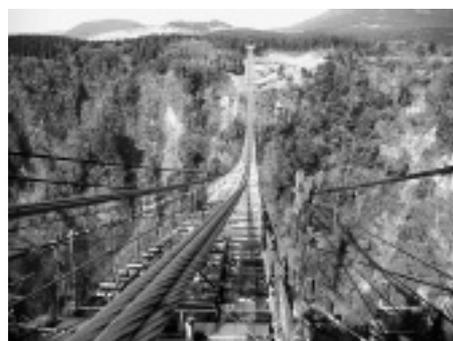
写真-7 桁架設状況
