移動防護工による堂面川橋の架設工事

日本橋梁建設土木施工管理技士会
駒井鉄工株式会社 工事部
監理技術者

1. はじめに

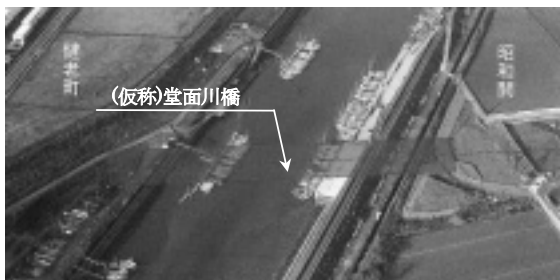
写真-1 架設位置

当現場は、写真-1のように大牟田市内を流れる堂面川河口内であり、海苔養殖のための漁船が係留されている。また、船舶が頻繁に航行し、両岸堤防道路も漁業関係の車両が通行する。このため、第三者や架設作業員に対する安全対策、海苔養殖に対する環境の保全を最重要課題として、飛来落下物防止対策・周辺への塗料の飛散防止対策等に配慮した施工計画を立案しなければならなかった。

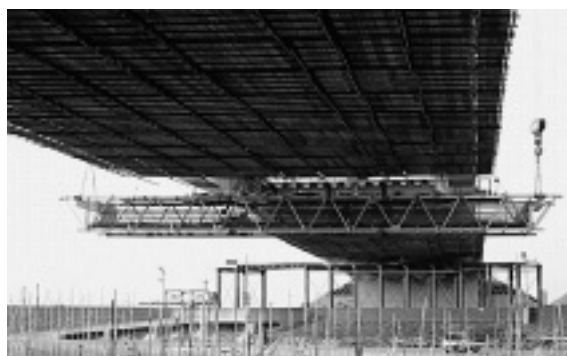
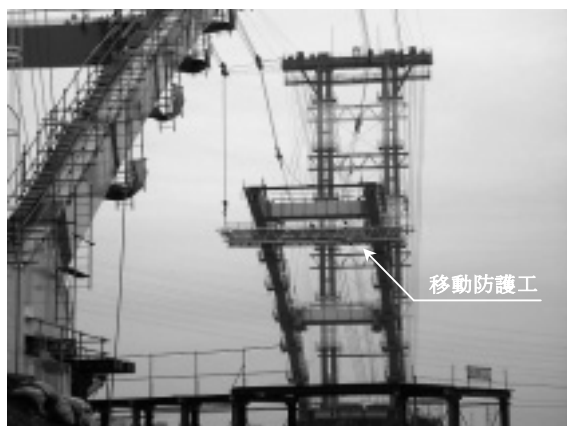
本工事の架設は、大半が高所作業であるため、架設作業時の安全対策としてケーブルクレーンにより移動させる移動防護工を設置し、足場材運搬・斜材ケーブル取付等を実施した。作業箇所直下へは、常に移動防護工を配置することで、施工時の安全性向上、小物飛来落下、塗装飛散等の防止対策を図ることができた（写真-2、3）。

写真-2 移動防護工

写真-3 上支材架設状況

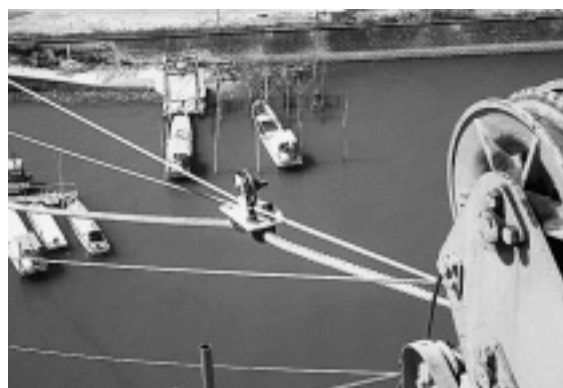
写真-4 トラックケーブル展開状況

写真-4は、引出し金具により吊り下げられたトラックケーブルの展開状況を示す。

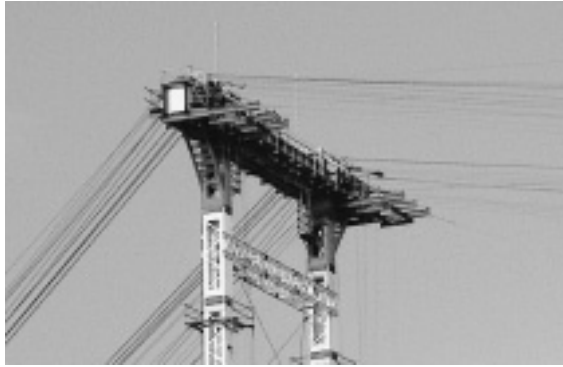
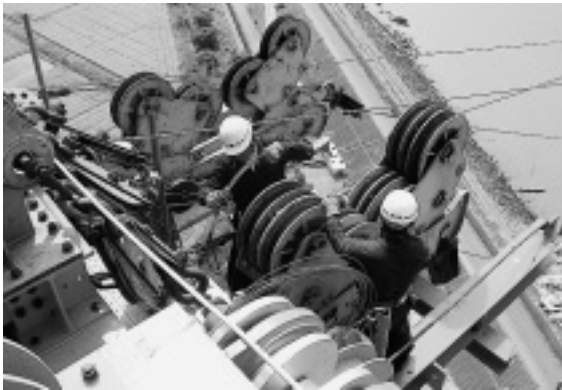
移動防護工用のケーブルクレーンキャリアへの各種ワイヤの繰り込みに関してもワイヤブリッジを利用してのワイヤ展開が不可能であるため、A2 鉄塔頂部に設けたキャリア受け架台上にキャリアを仮置きした状態で行った（写真-5、6）。

写真-5 キャリア受け架台

写真-6 ワイヤ繰り込み状況
