## 突堤復旧工事における施工方法の工夫と 気象観測による工程短縮

工事名 : 18年災23号音調津漁港災害復旧工事  
発注者 : 北海道帯広土木現業所  
工事場所 : 広尾郡広尾町字音調津  
工期 : 平成19年3月22日～  
平成19年11月30日

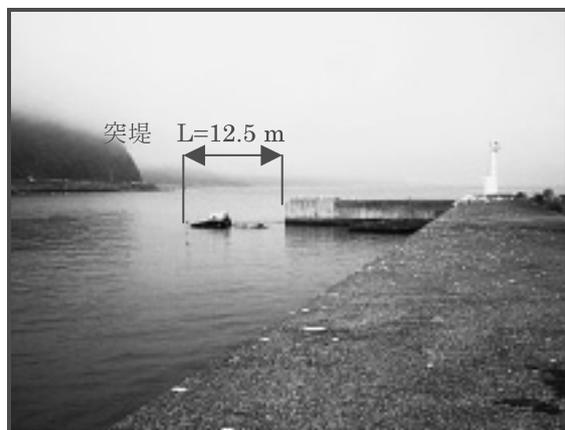
写真-1 (着手前)

当工事は平成18年10月7～9日の低気圧により被災した北海道広尾郡広尾町音調津（おしらべつ）漁港突堤を復旧する工事であり、工事期間が最漁期或いは出漁準備期間と重複し、漁港内の狭隘な箇所での施工を余儀なくされるため、漁業協同組合をはじめ漁業関係者との十分な協議が必要となります。

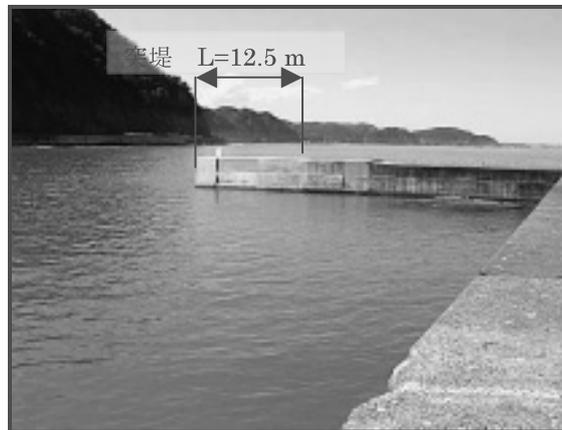
写真-2 (完成)

突堤工事	L = 12.5m
基礎工事	L = 15.5m
ブロック本体工	L = 12.5m
場所打式本体工	L = 12.5m
被覆・根固工	L = 15.5m
上部工	L = 12.5m
付属工	1式
構造物撤去工	1式

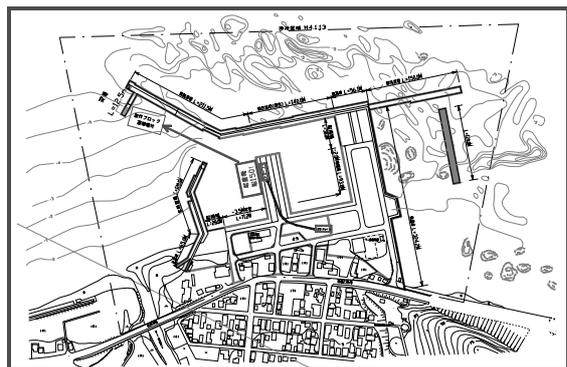
図-1

製作ブロックは、既設の中突堤までトレーラーにより小運搬し、150tクレーンにより自船（150t起重機船）に全数積込み、復旧施工箇所まで運搬して据付けます（図-1）。

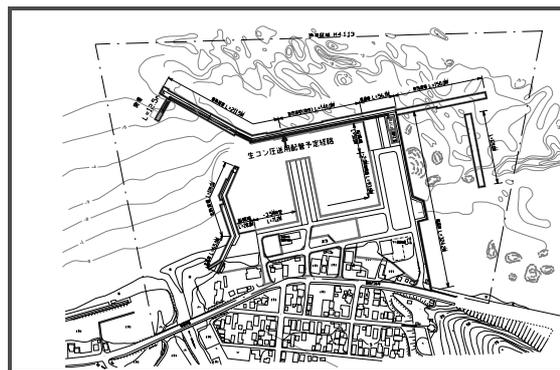
図-2

また、ブロック据付後は順次生コンクリー打設作業を行うが、当初設計の配管圧送工法では、ポンプ車設置場所がコンブ漁船の停泊場所と重複し、日程制限されると共に漁船に大きな障害となる事を勘案して、生コンクリートを海上運搬する事にしました（図-2）。そうすることにより、施工費面でのリスクはあるものの漁業関係者とのトラブルは少なく、配管設置撤去の所要時間の削減に繋がり、工程短縮のメリットが発生します。

しかしながら、生コンクリートを海上運搬する場合、生コンクリートの品質を左右する練混ぜから打設完了までの所要時間と生コンクリートをどのような手段で施工箇所まで運搬するかが検討課題となりました。

場所打式本体工、上部・場所打コンクリート打設施工において、施工性向上のため既設中突堤から施工箇所まで生コンクリートの海上運搬を実施することにしました。

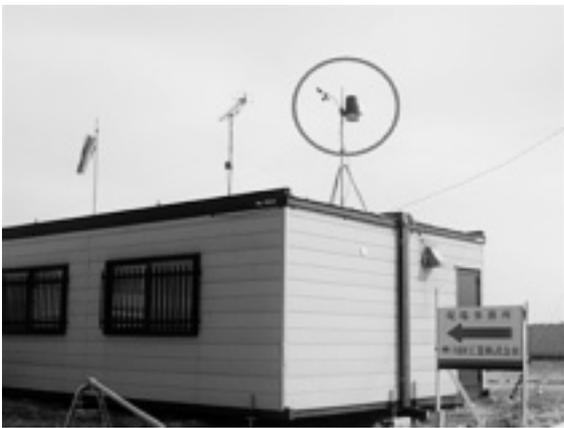
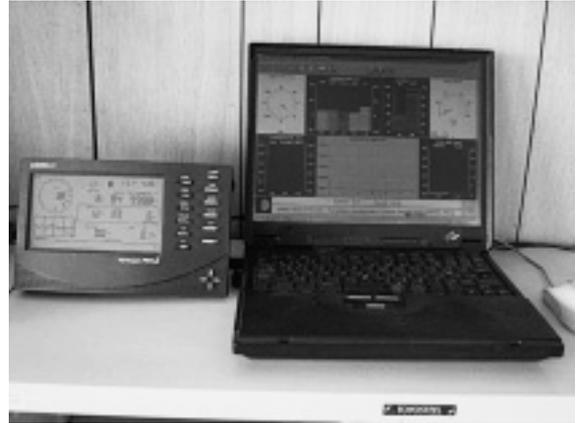
当現場では、デジタル気象観測装置により、風向、風速、潮位、気圧をタイムリーに把握し、翌日の作業工程、安全工程を予測管理すると共に、海上事故の予防処置を行うことができました。

以上の事が無事故、無災害、工程短縮に繋がったと確信しております（写真-6、7）。

また気象観測データは、災害発生時の裏付書類ともなることから、現場完了まで観測、保管管理しました。
