農業土木工事を施工して

工事名 : 畑総 (担い手育成)

南幕別地区第1工区工事

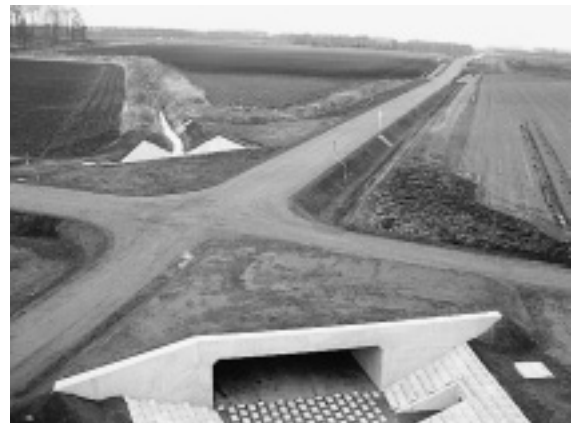
写真-1 完成写真

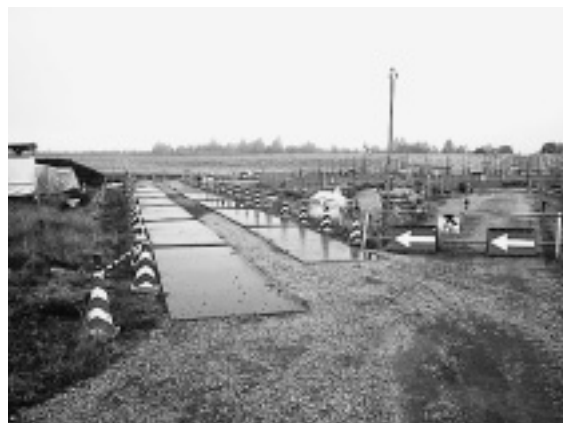
写真-3 迂回路工敷鉄板敷設状況

7月～10月の期間は営農作業が繁忙期となるため、圃場作業のための往来、肥料・農薬等の資材の搬入、収穫物が搬出される頻度が多くなると予想され、地盤は部分的に湿地帯であるため、雨天時は路盤部の耐久性が乏しくなるため、敷鉄板を敷設し、迂回路起終点には、夜間遠方からでも視認できるように地上4mのところ投光器を設置し、路肩部にはカラーコーン及びコーンバーを設置することで、路外への逸脱防止を図りました。

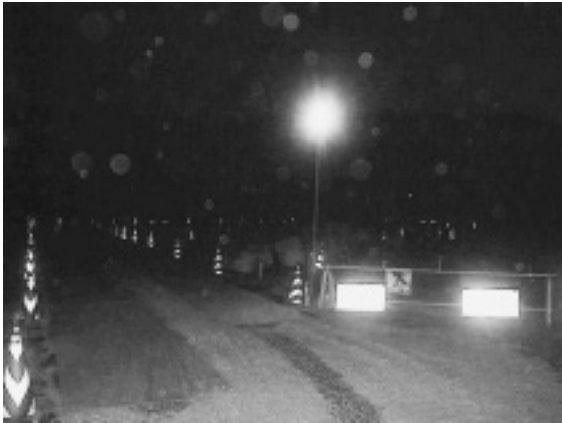
写真-4 迂回路工 安全施設設置状況

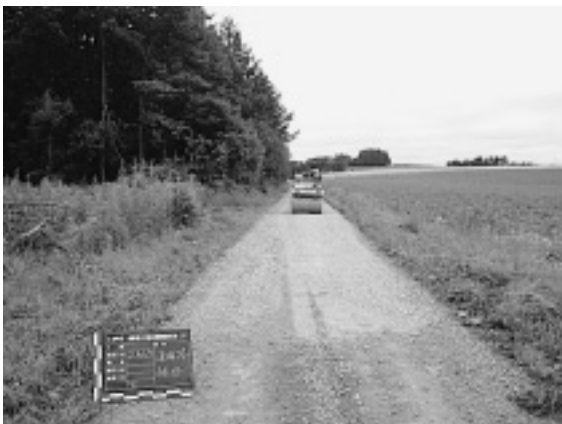
すが、農業生産活動に主に利用される農道であり、私達が利用することによって走行性が悪くなれば、補修するのは当然ですが、今回は利用する砂利道の凹凸を事前に調査し、整備してから着手しました。

写真-5 農道整備状況

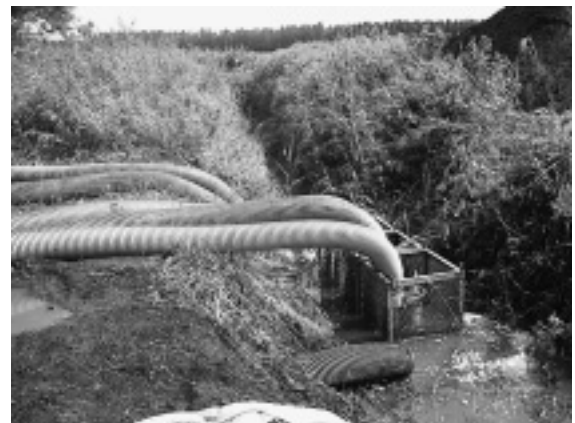
記録的小雨の影響で、流量が少なく、平常時は水中ポンプφ150×1台で十分でした。しかし、川の切り廻し開始初日の14:00~15:00の間に22mmの強い雨が局地的（周辺の観測所のデータでは降雨量0mmとなっている）に降り、一時間にも満たない短時間でしたが、瞬く間に水位が上昇し、水中ポンプφ200×2台が必要となりました。このように短時間で流量が増大する地形であることを踏まえ、水中ポンプφ200×1台を稼働させ、予備の水中ポンプφ200×4台は常にセットしておき、流量増大に即応できるように計画しました。

写真-6 水中ポンプ設置状況

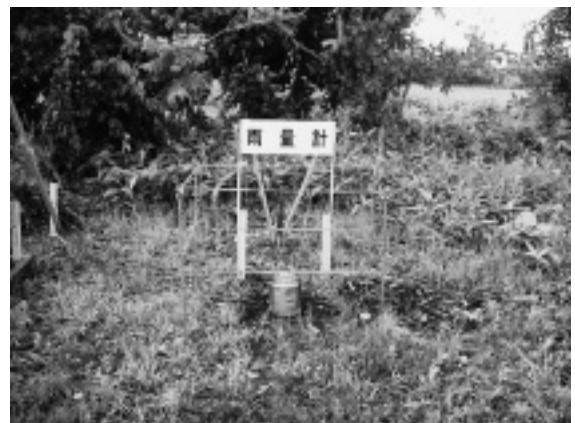
現場に雨量計を設置し、時間毎降水量を計測しました。

更に、現場の水中ポンプ排水能力と気象庁の予想降水量のデータを参考に、予備水中ポンプを追加するか否かを検討しました。

写真-7 雨量計設置状況

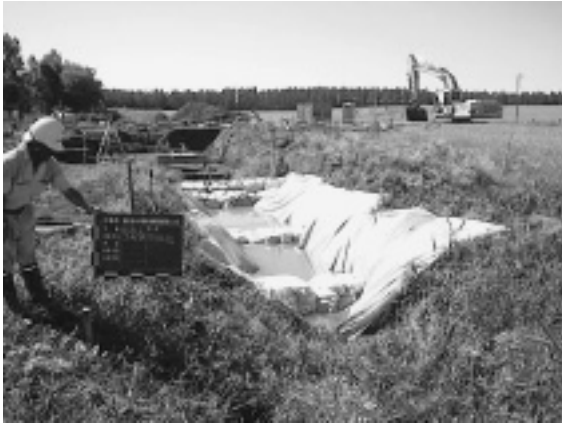
写真-8 沈砂池設置状況

- 1) カルバート施工箇所掘削に伴う湧水の水替えにより発生した濁水は、沈砂池の設置により汚濁処理を行いました。
- 2) 発電機・燃料タンク設置箇所には、油漏れ対策として設備の下に受け皿を設置し、受け皿内に溜まったオイルが降雨により溢れるのを防止するため、屋根囲いを行いました。

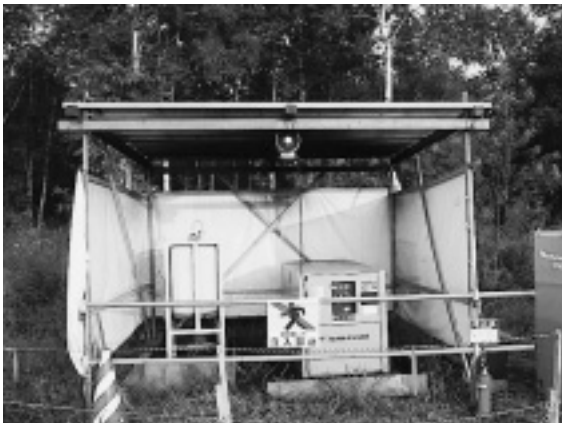
写真-9 屋根囲い状況

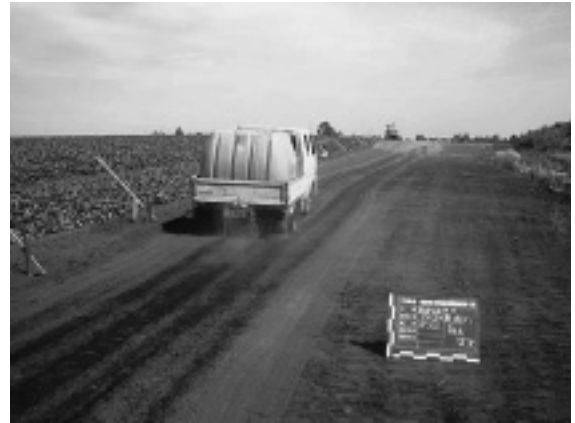
- 3) 晴天が続くと工事車両や重機が通る度に土埃が舞う状態となるため、農作物に飛来降下しないよう、工事区間において、散水による防塵対策を行いました。

写真-10 散水状況
